**JACHSLOT
MOOKERHEIDE**

**RESTAURATIE
SCHILDERS**

**DONDERDAG
29 FEBRUARI**

Historie & Opdrachtgeverschap Jachtslot Mookerheide

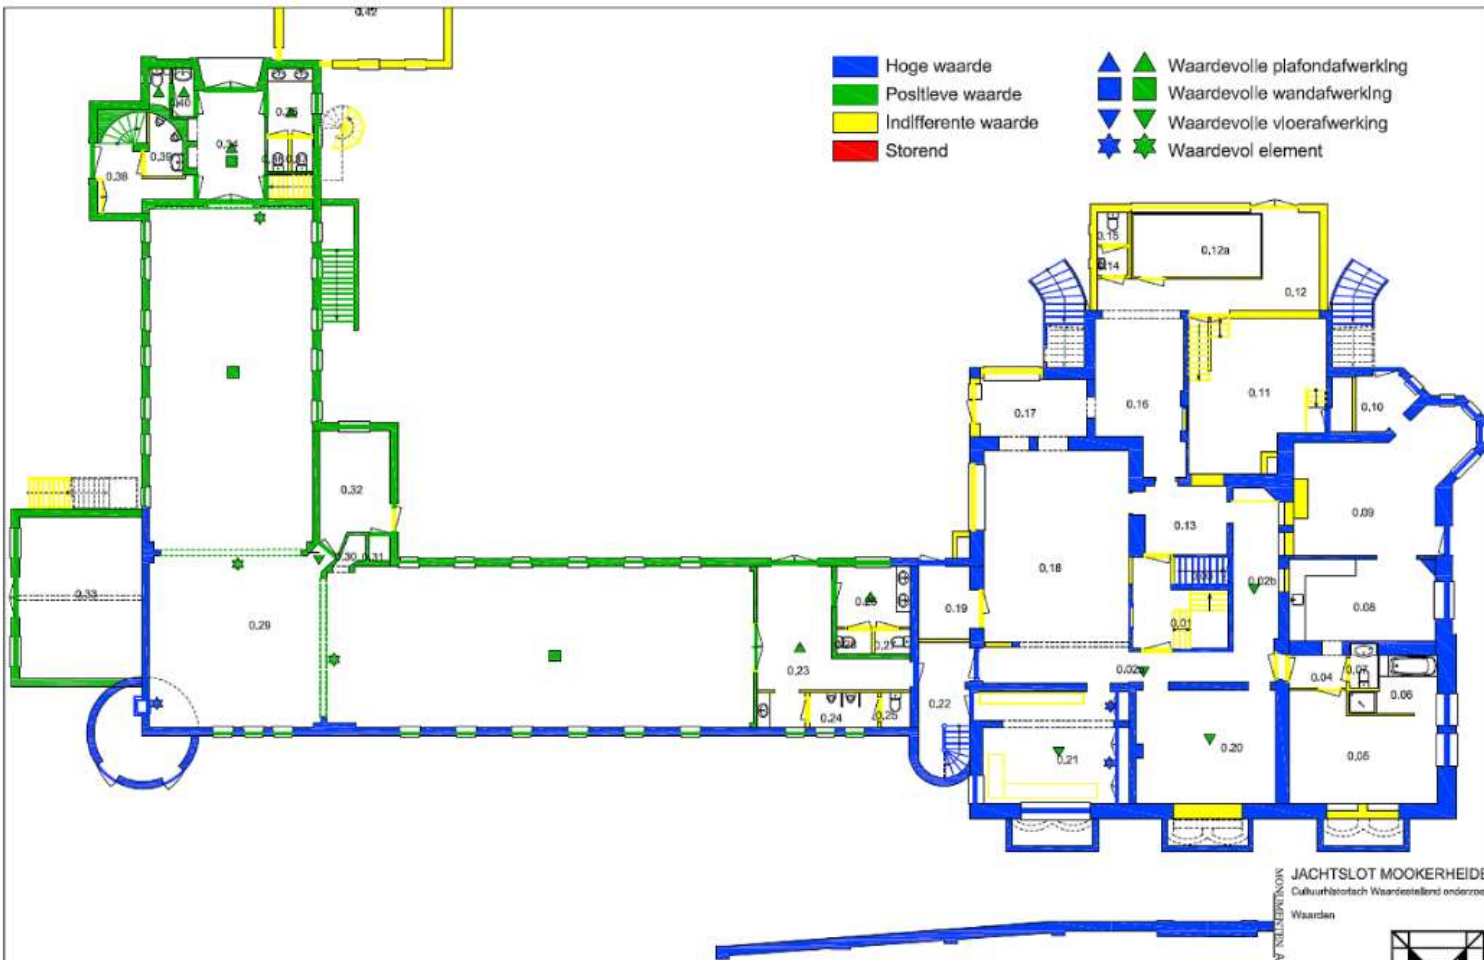
JACHTSLOT MOOKERHEIDE
 Cultuurhistorisch Waardestellend onderzoek
 Waarden

- Hoge waarde
- Positieve waarde
- Indifferente waarde
- Storend
- ▲ ▲ Waardevolle plafondafwerking
- ■ Waardevolle wandafwerking
- ▼ ▼ Waardevolle vloerafwerking
- ★ ★ Waardevol element

BEGANE GROND KLOOSTERVLEUGEL / SOUTERRAIN HOOFDGEBOUW

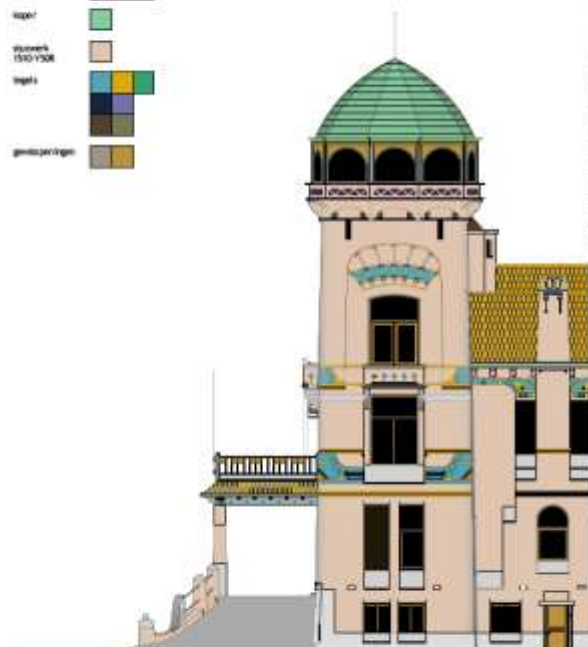
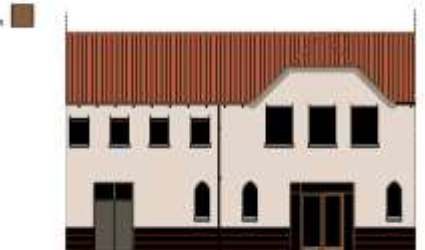
A & B - kleurstelling exterieur

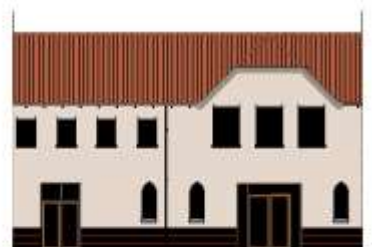
kleurstelling bij dichte deuren

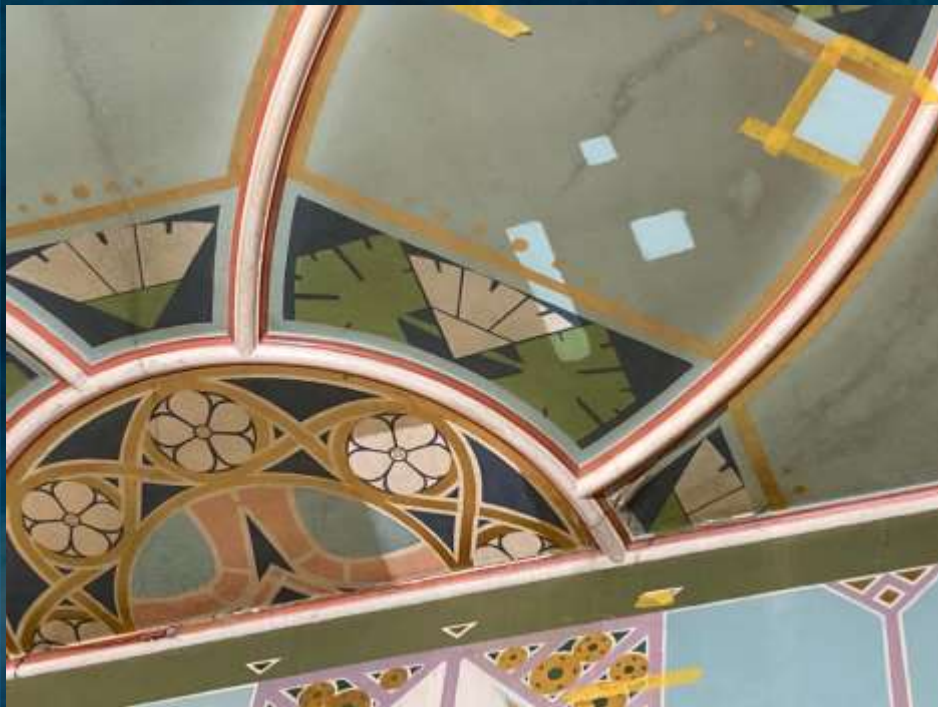
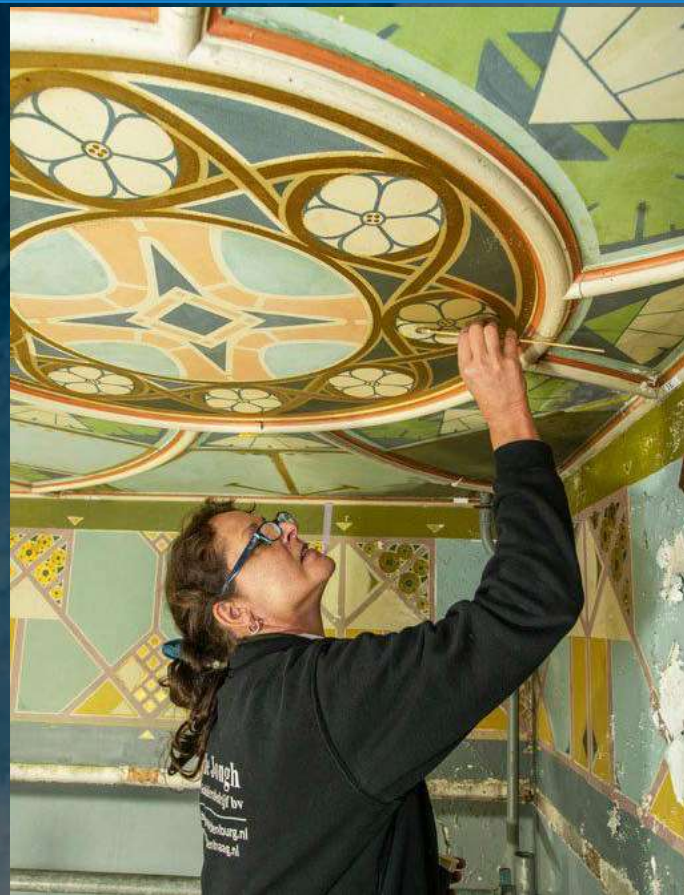
Plafond centrale hal,
Test reinigingsmethodiek en tijdens restauratie

Voorafgaande de reiniging hebben wij middel het plaatsen van proefreinigingen kunnen bepalen welke methode en samenstelling van reinigingsvloeistof het gewenste resultaat geeft. Hierbij is rekening gehouden dat de methode van reinigen, de aanwezige verflaag onder de vervuiling niet of zo min mogelijk degradeert

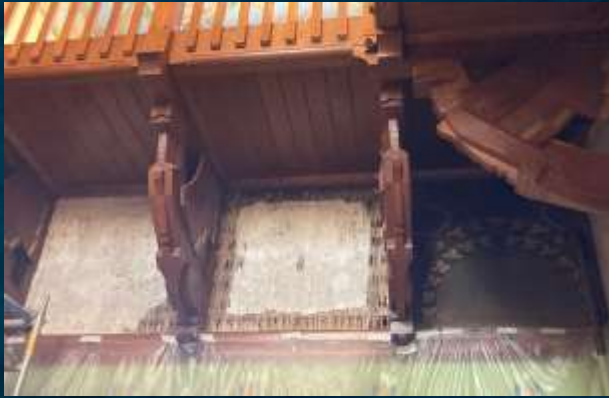
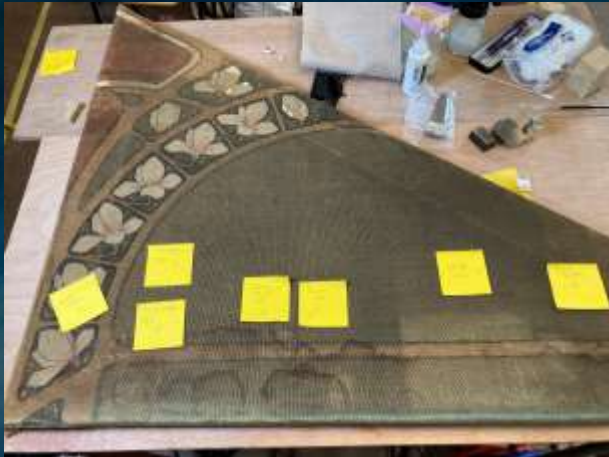
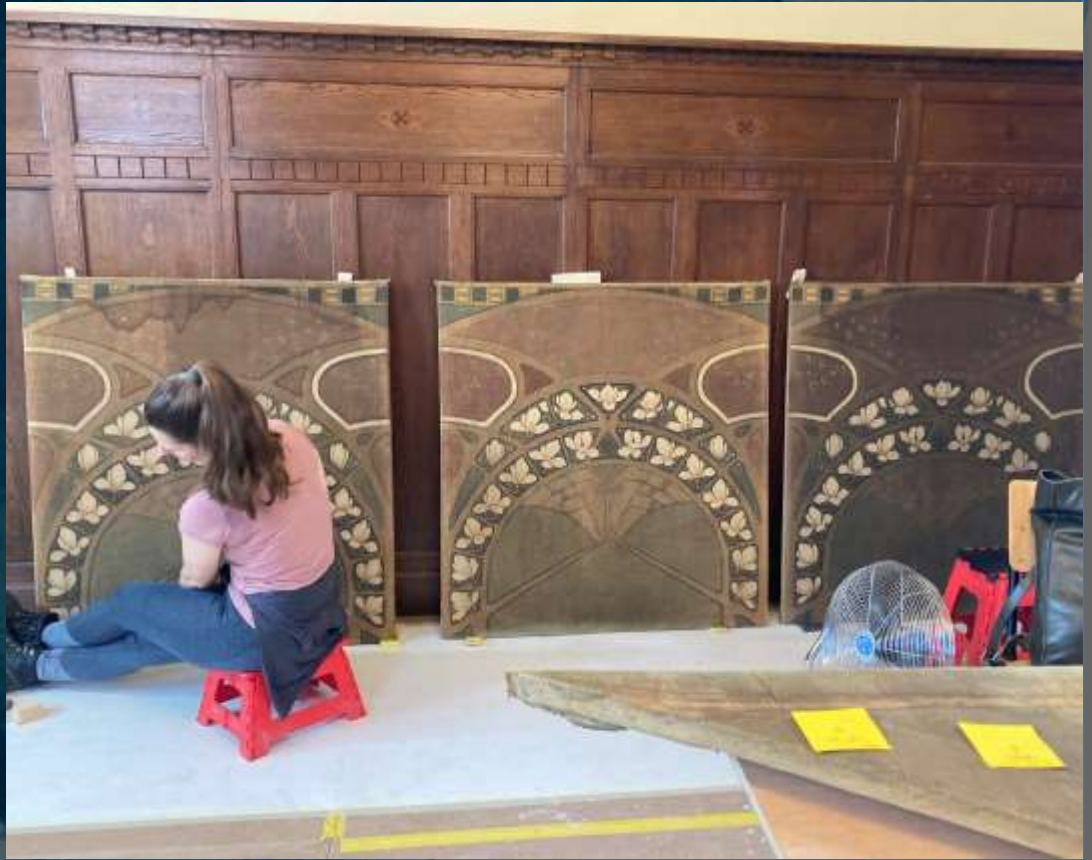
Beschilderde doeken hal, tijdens en na restauratie

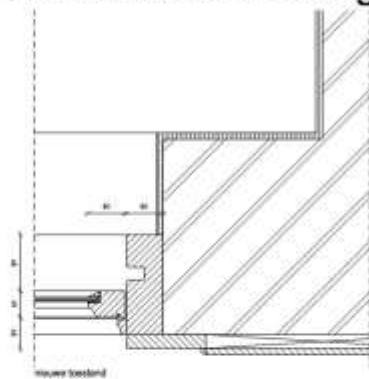
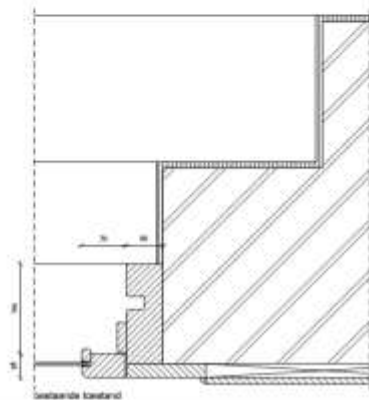
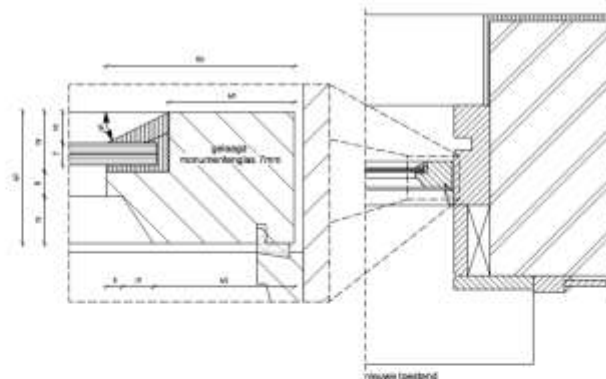
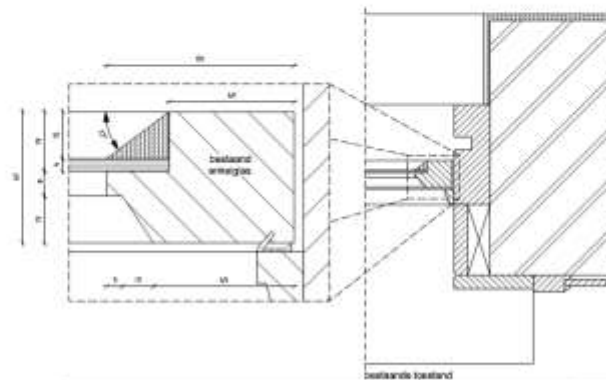
9. Vensterisolatie hoofdgebouw

jachtslot Moekerheide		details ramen		bestaand / restauratievoorstel		70-051	
aanvraagnummer	1	type	white	formaat	R3	bestelnummer	839 361471
aanvraagdatum	15	type	white	formaat	R3	bestelnummer	839 361471
aanvraagdatum	15	type	white	formaat	R3	bestelnummer	839 361471

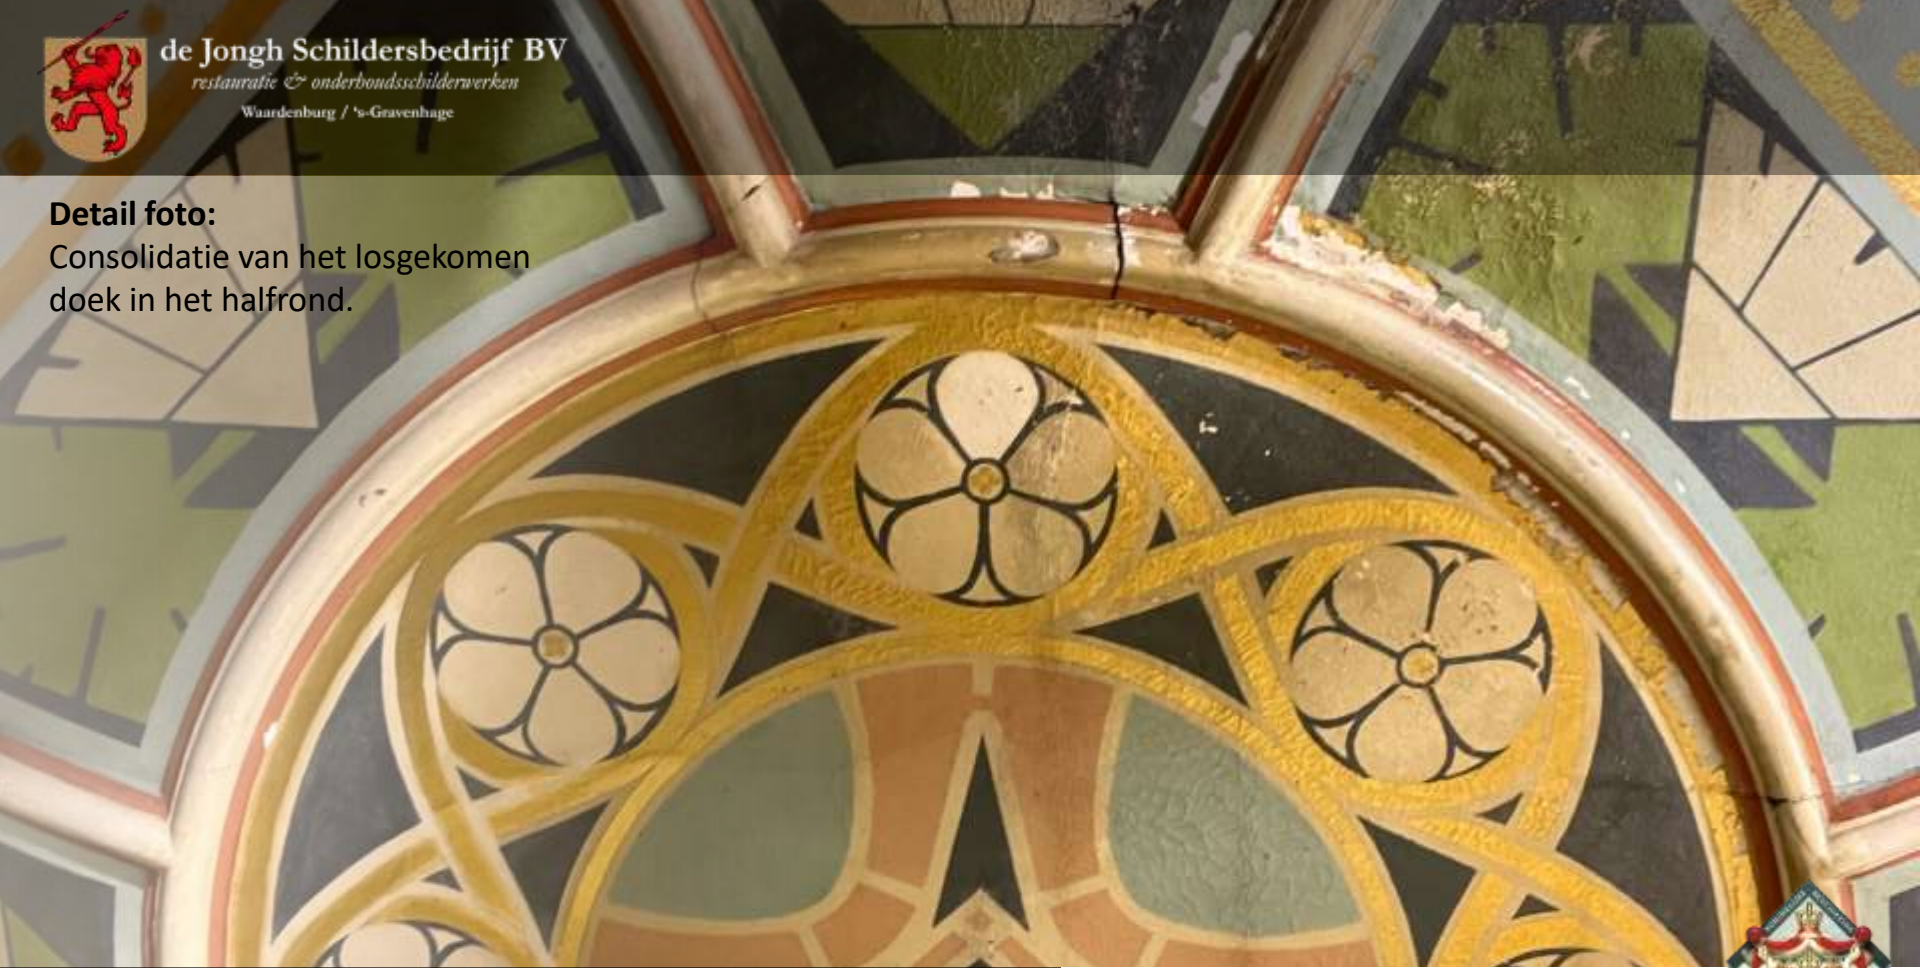
Detail foto:

De vochtschades welke al dateren van voor 1999 hebben invloed gehad op de verlijming van het doek op het plafond waarbij het met zetmeel verlijmde doek zijn lijmkracht heeft verloren en er alsmede schimmels zijn ontstaan.

Consolidatie van het losgekomen
doek in het halfrond.

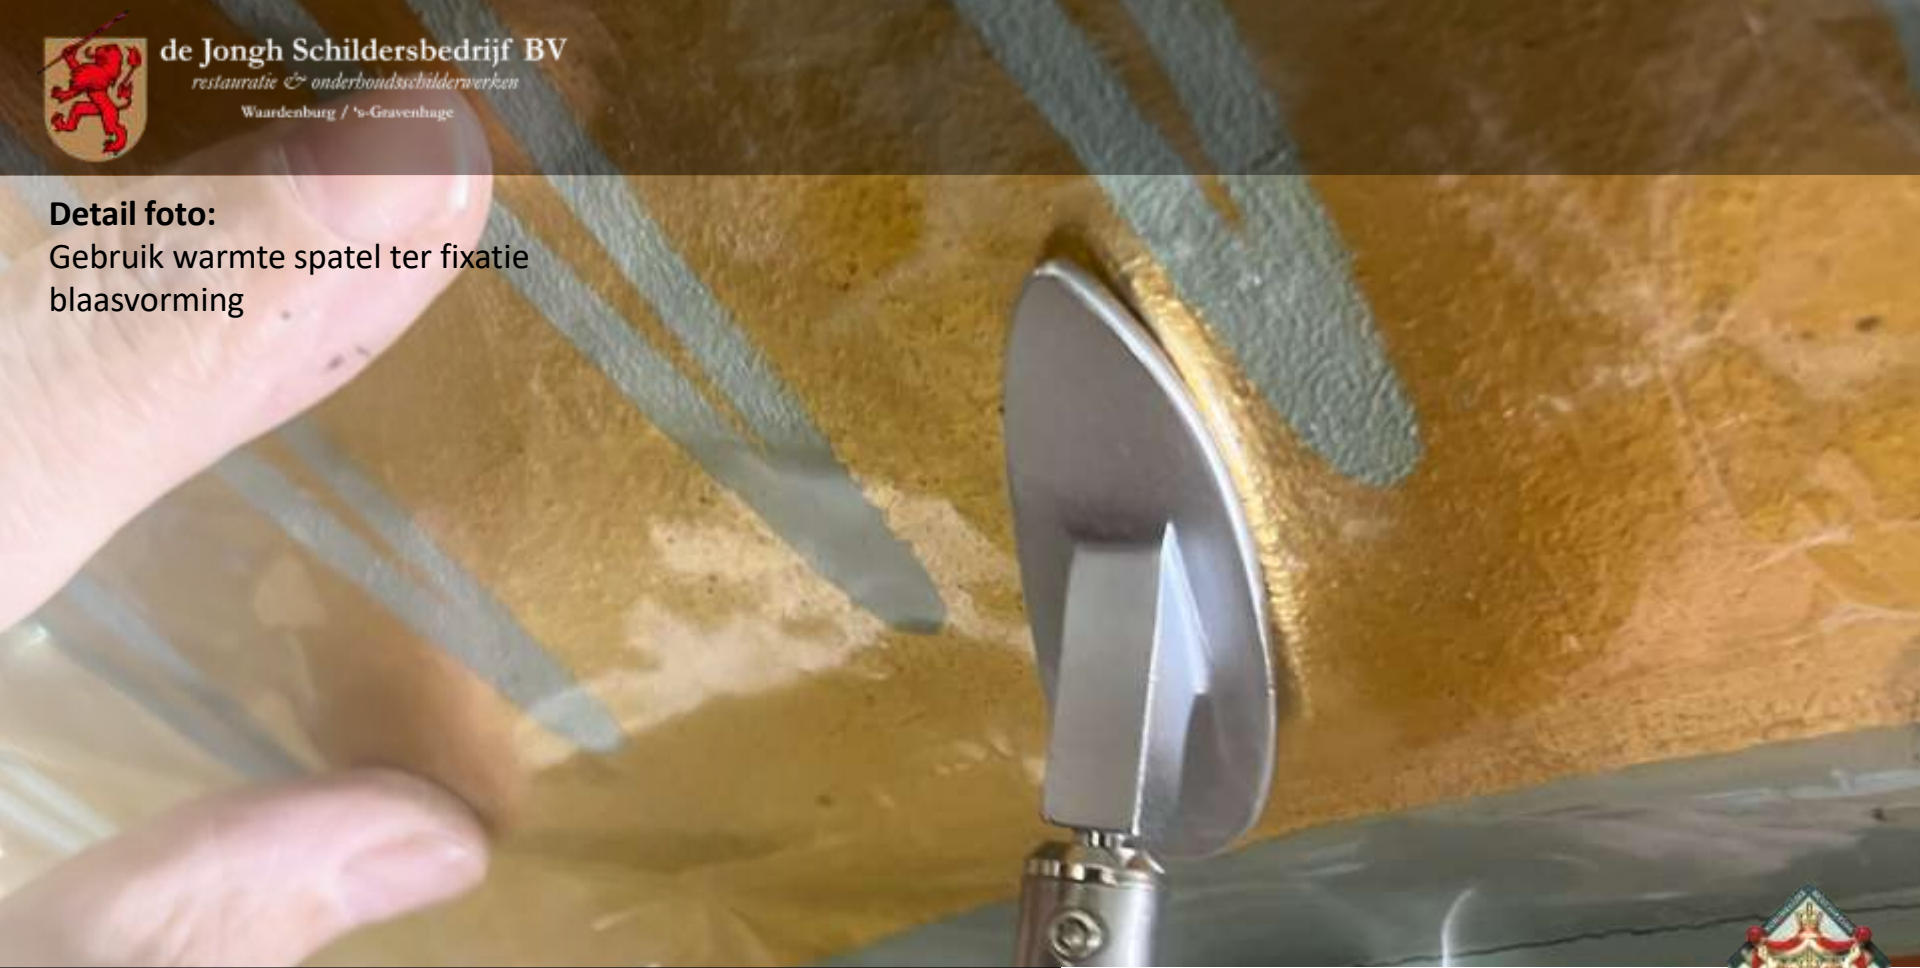
Detail foto:

Door lekkage en klimatologische omstandigheden zoals vocht en temperatuur verschillen is het doek op diverse plaatsen losgekomen van de ondergrond en vertoont het blaasvorming. In deze situatie hebben wij alcohol geïnjecteerd gevolgd door lijm en deze handmatig aangedrukt, plaatselijk aangevuld door middel van warmte.

Gebruik warmte spatel ter fixatie
blaasvorming

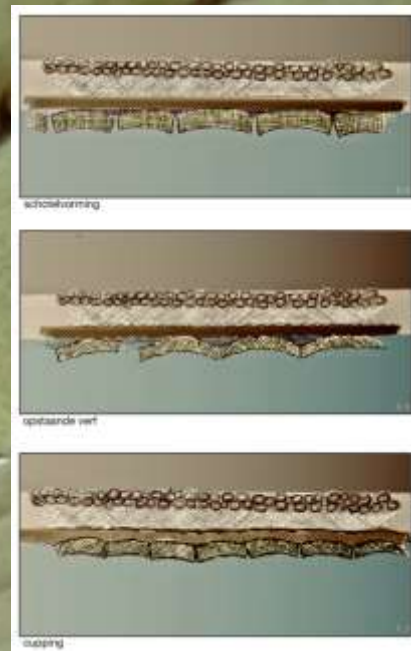
Craquelé:

Door klimatologische invloeden zoals vocht en temperatuurverschillen ontstaan problemen zoals schotelvorming, openstaande verf en cupping. e.e.a. is van invloed op de aanwezige verflaag welke loslaat van zijn drager, geleidelijk vervormt en deze vorm permanent aan neemt. De losse deeltjes zijn per stuk benaderd. Om voldoende transport van lijm mogelijk te kunnen maken zijn ze met een penseel met alcohol voor behandeld, gevolgd door de zelfde handeling met lijm, ondersteund met hete spatel.

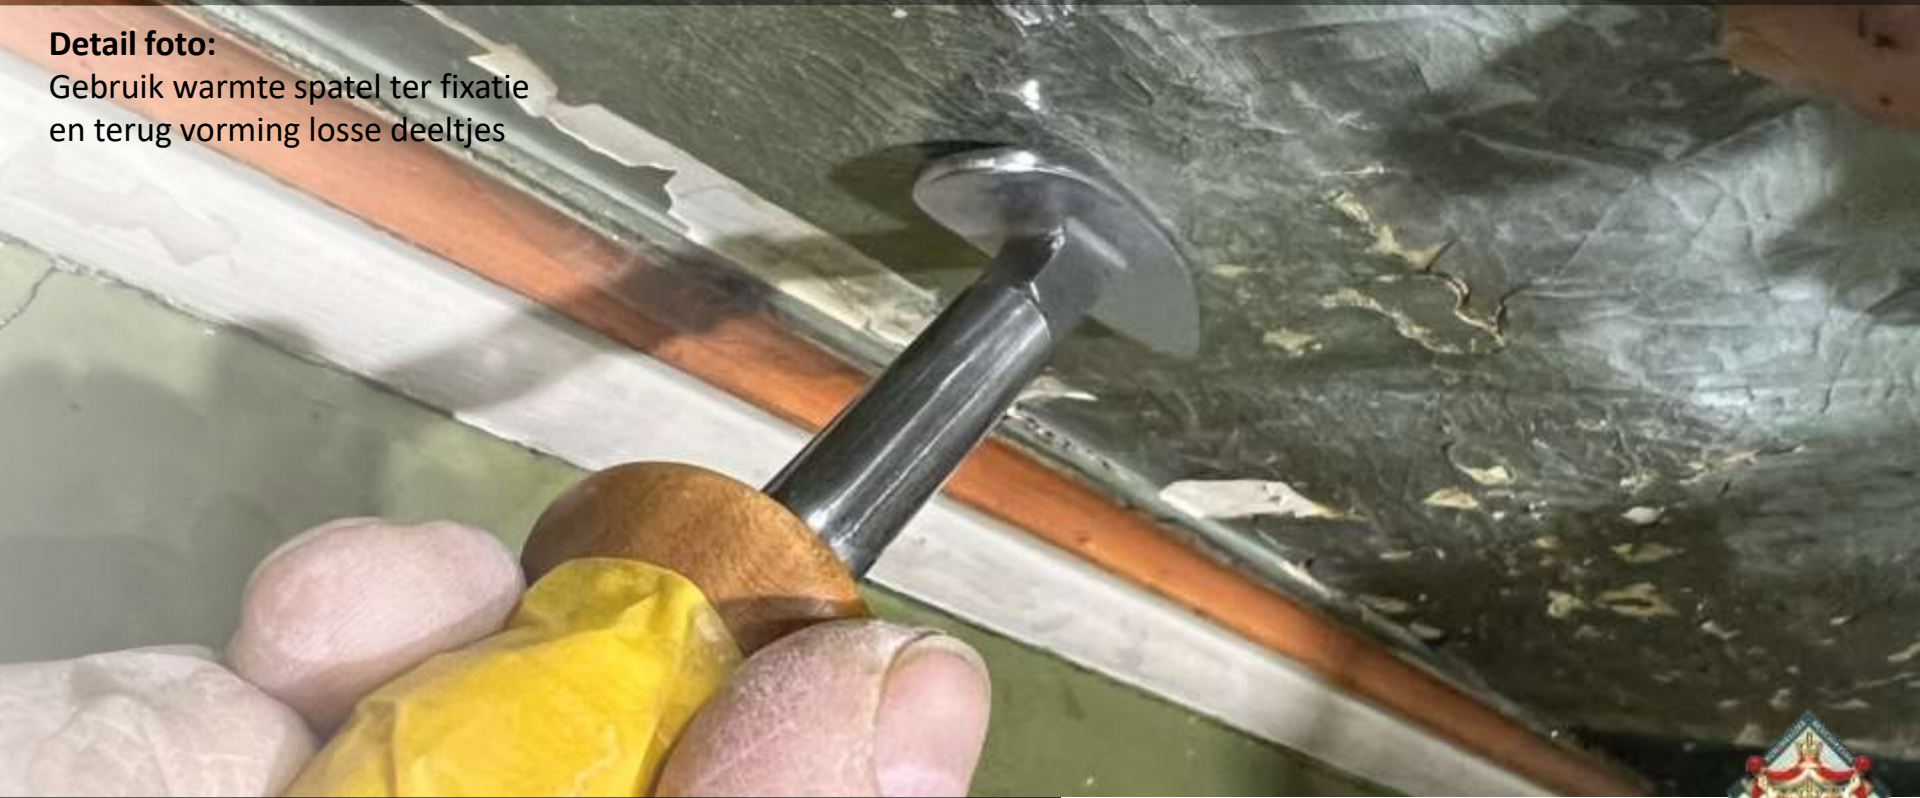
Detail foto:

Gebruik warme spatel ter fixatie
en terug vorming losse deeltjes

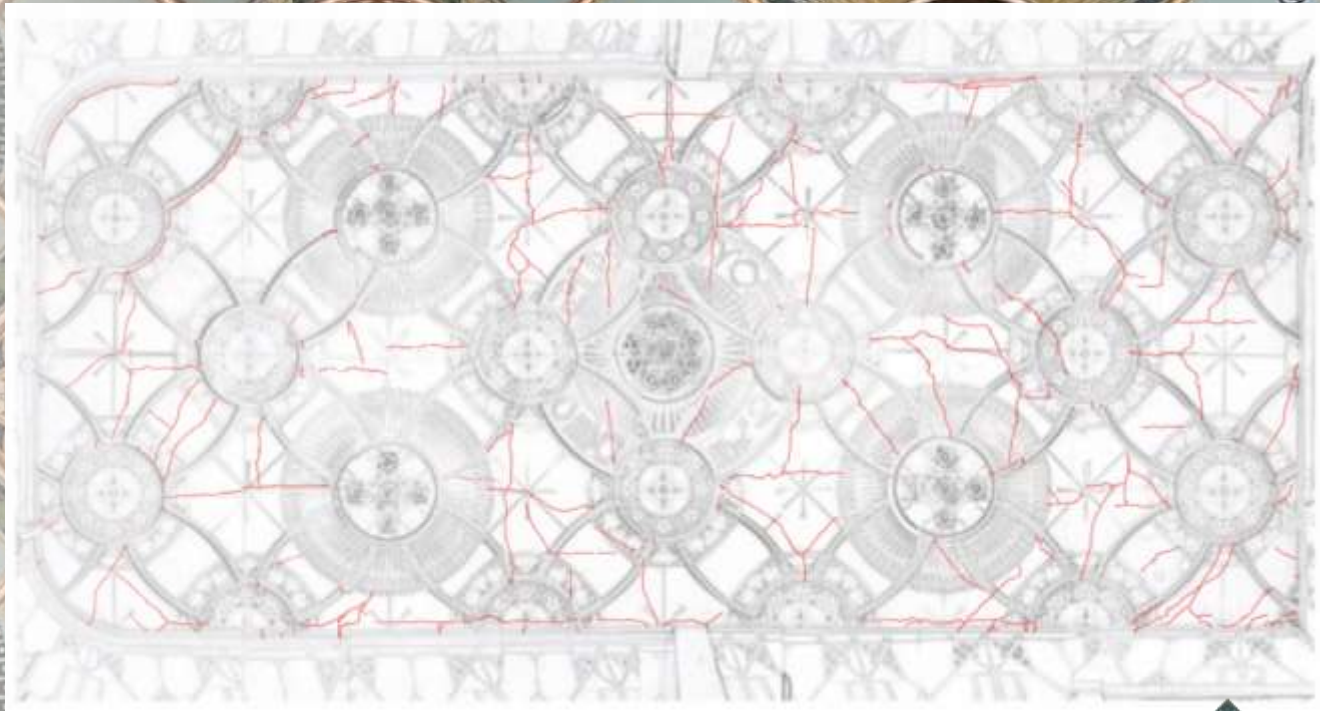
Om een goed beeld te krijgen van de schades hebben wij een inventarisatie tekening gemaakt van de aanwezige scheurvorming achter doek.

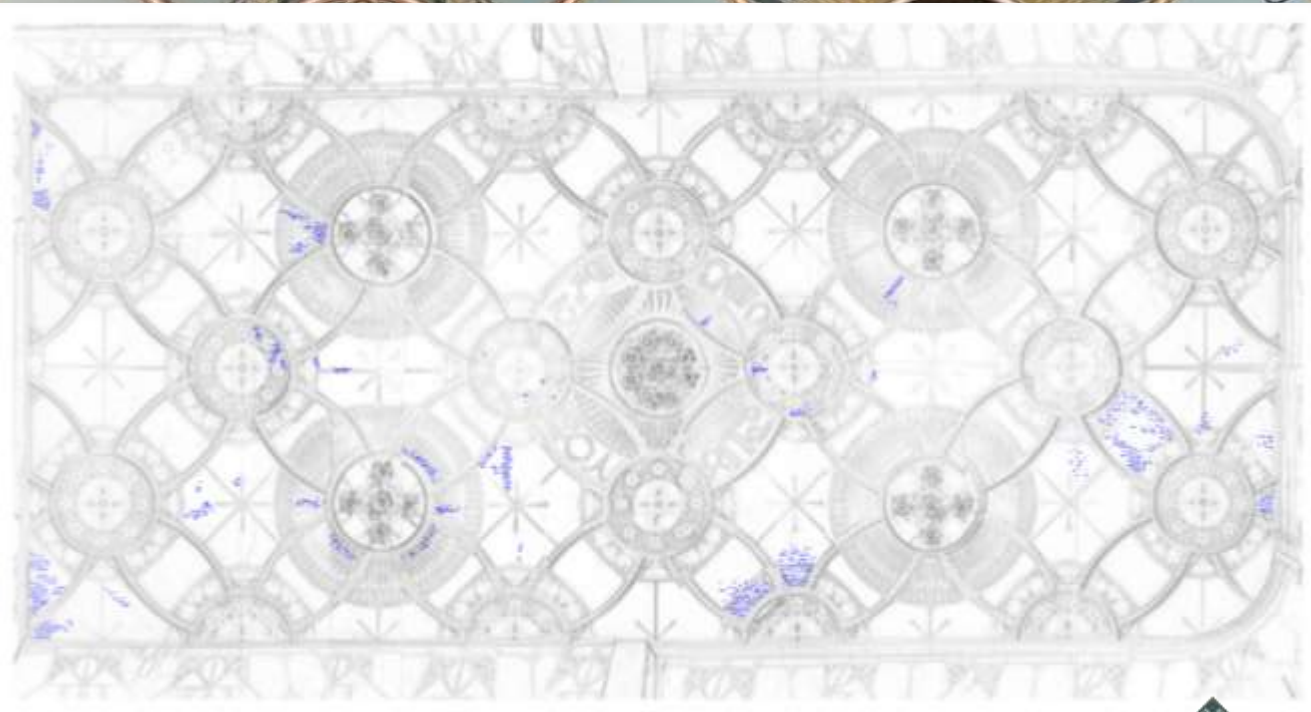
Om een goed beeld te krijgen van de schades hebben wij een inventarisatie tekening gemaakt van de aanwezige blaasvorming

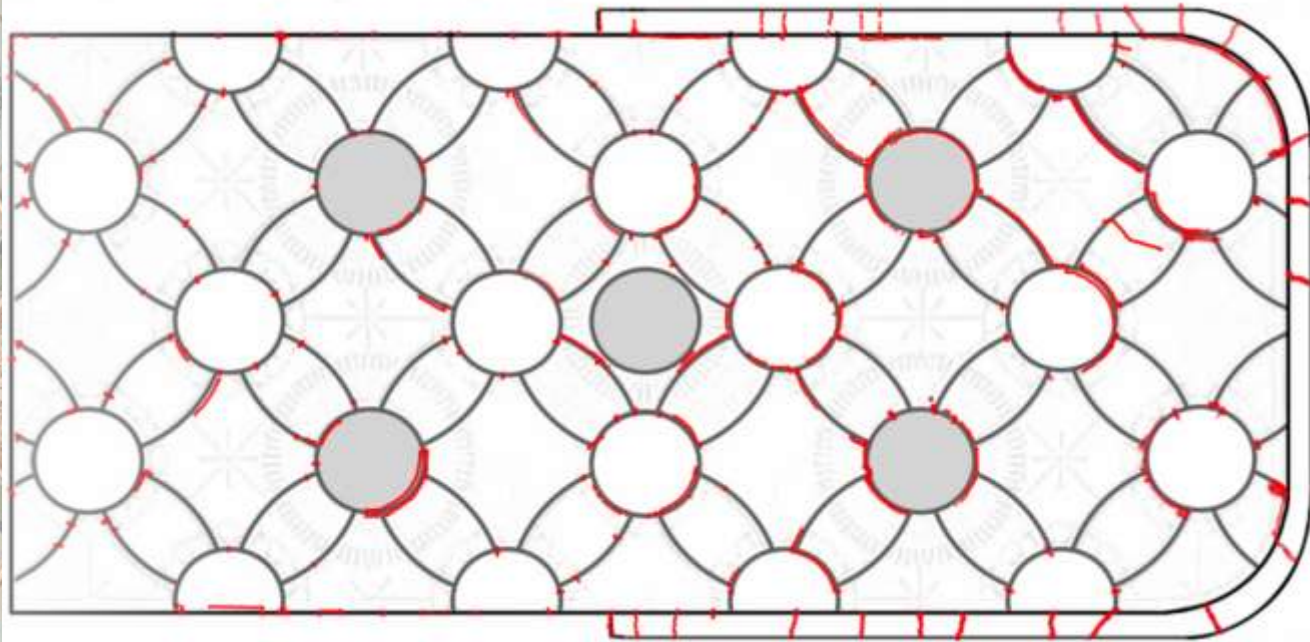
Om een goed beeld te krijgen van de schades hebben wij een inventarisatie tekening gemaakt van de aanwezige scheurvorming langs de lijsten

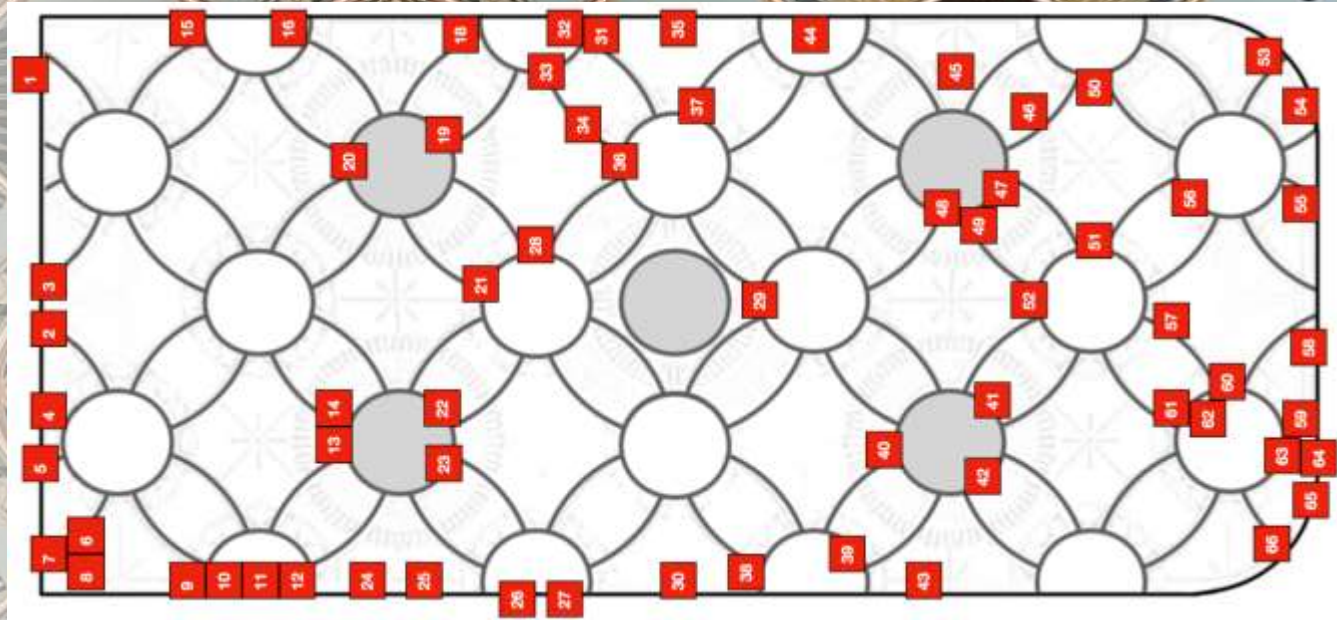
Om een goed beeld te krijgen van de schades hebben wij een inventarisatie tekening gemaakt. In totaal hebben wij 66 schades vastgesteld waarbij voor elke schade een herstelpun is opgesteld.

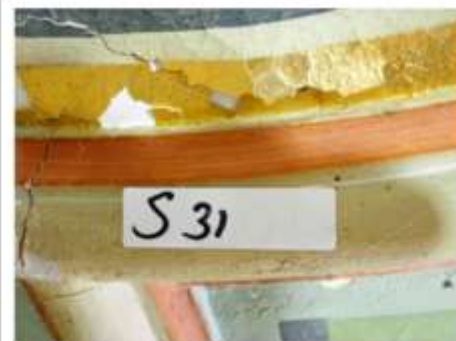
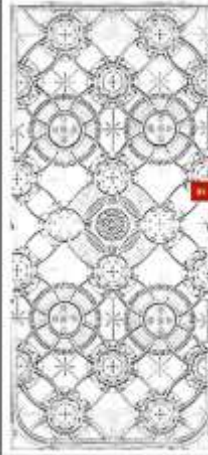
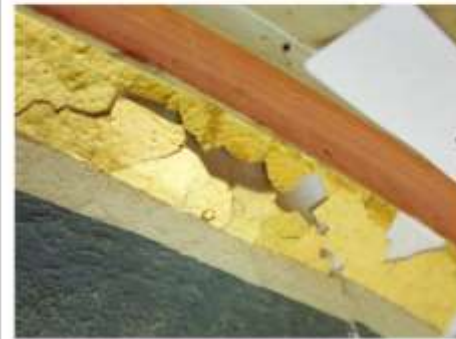
S 31
P 89

Schilders in de vergulde rand tussen lijst en de grens van het beschilderde doek. Deze schade is mogelijk het gevolg van een zwakke plek in de ondergrond welke onvoldoende werd voorbereid.

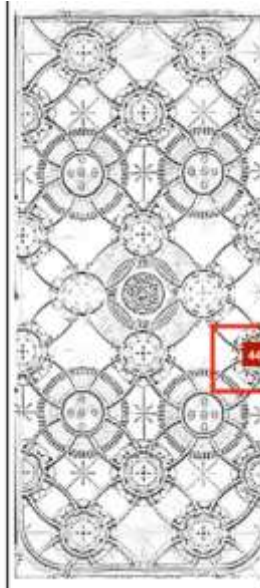
S 44
P 118

De rapportering betreft een clustering van schades welke als sectie ondergebracht onder schade S 44.

In het verleden was er in de bovengenoemde ruimte een badkamer gesitueerd. Bij gebruik is lekkage ontstaan waarbij een aanzienlijk deel van het plafond, ca 1vierkante meter werd aangetast. Het centrum bevindt zich ongeveer binnen de halfronde lijst. Het gaat hier vrijwel zeker om badwater, de sporen laten ondermeer een verbleking door zeep zien (foto's links onder en P 113).

De vochtbelasting heeft, voor zover zichtbaar geen ingrijpende consequenties gehad op de pleisterlaag.

Door de vochtbelasting is de smalle hydrofobische gepleisterde strook tussen het doek en het beschilderde binnen over een groot deel losgekomen. Hierop bevindt zich voor een groot deel vergulde biezen (P 183) welke plaatselijk in een zeer kritieke situatie bevonden. (consolidatie is bijna voltooid)

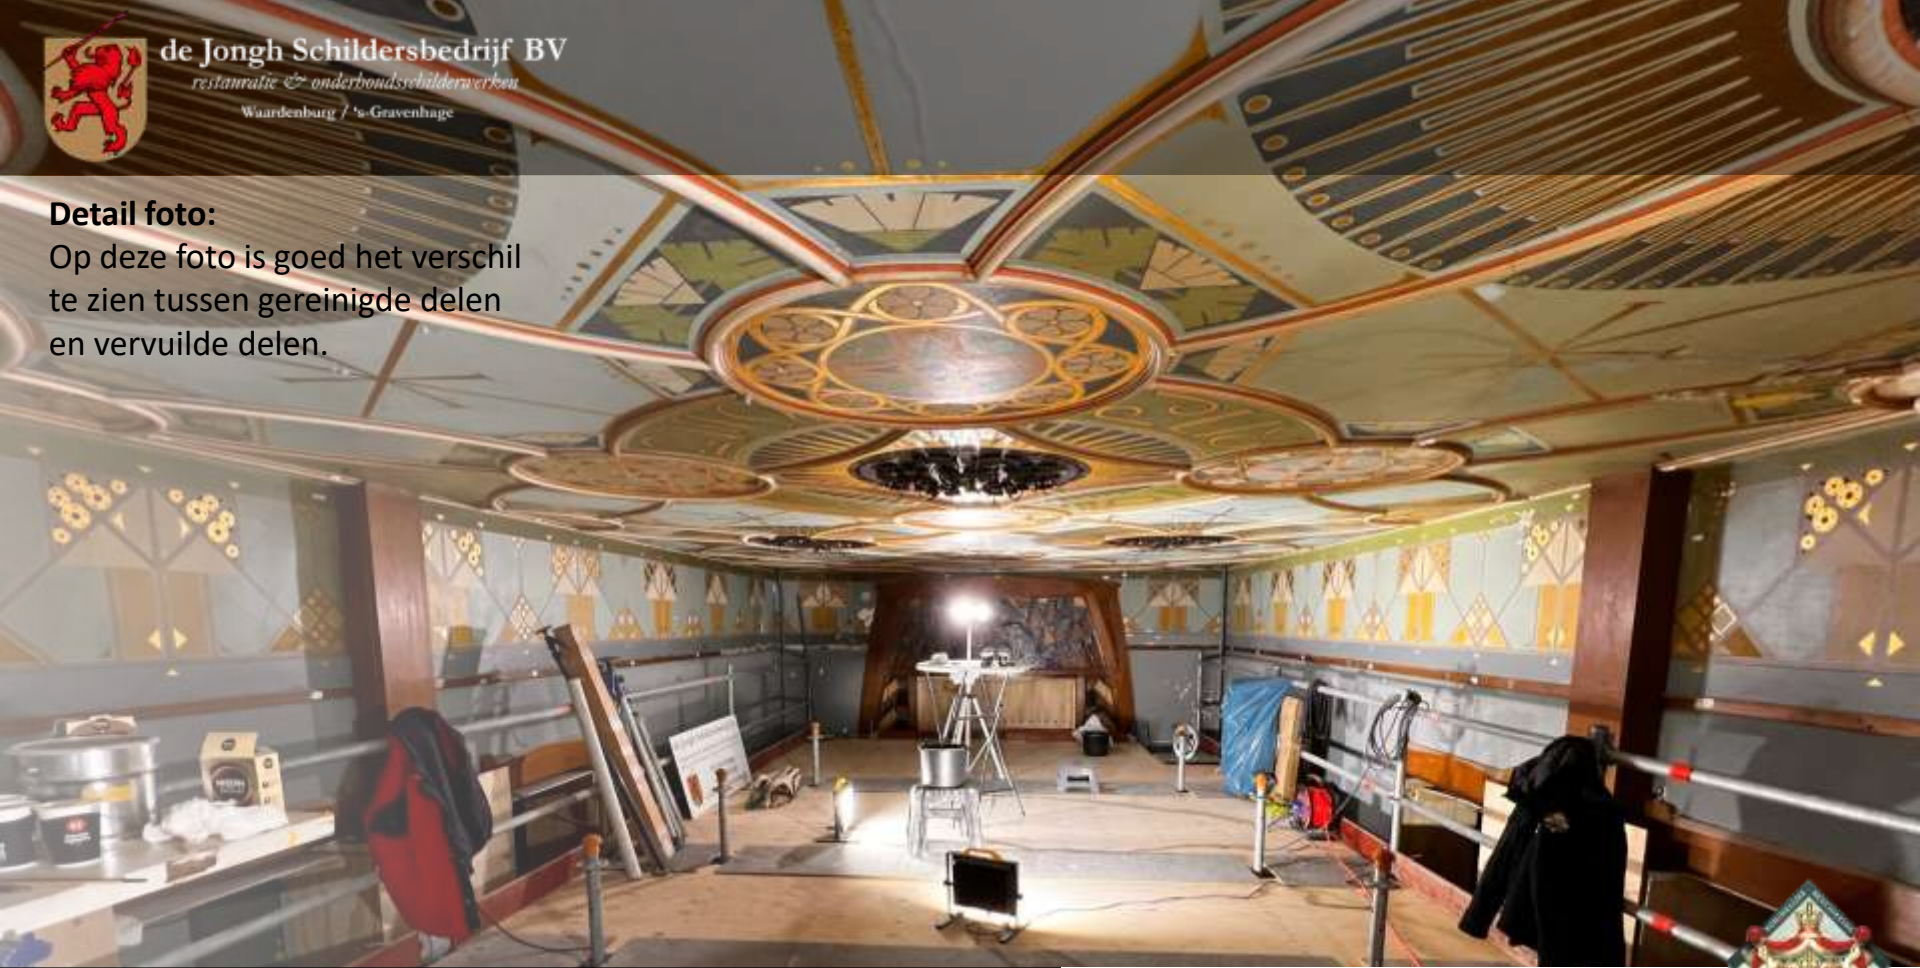
Detail foto:

Op deze foto is goed het verschil te zien tussen gereinigde delen en vervuilde delen.

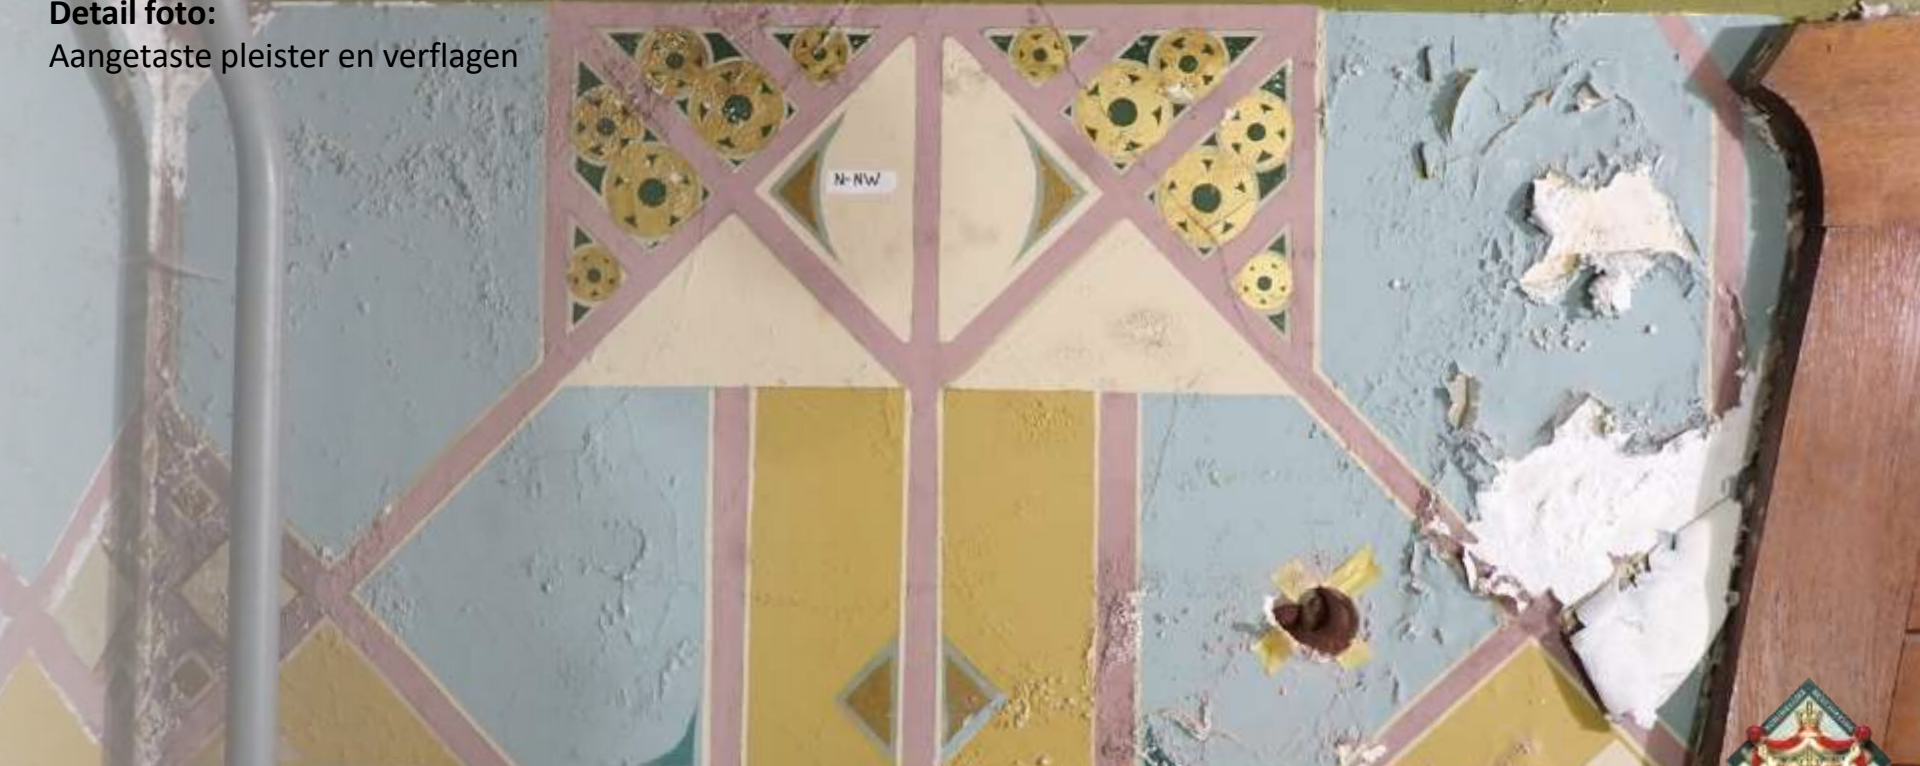
Detail foto:

Helaas bleken de buitengevel wandvlakken er dusdanig slecht aan toe te zijn door vocht indringing en zout uitbloei dat de schildering niet te redden viel en deze wandvlakken door de stukadoor zijn voorzien van een nieuwe pleisterlaag. Op deze wandvlakken hebben wij een reconstructie toegepast van de huidige schildering.

Aangetaste pleister en verflagen

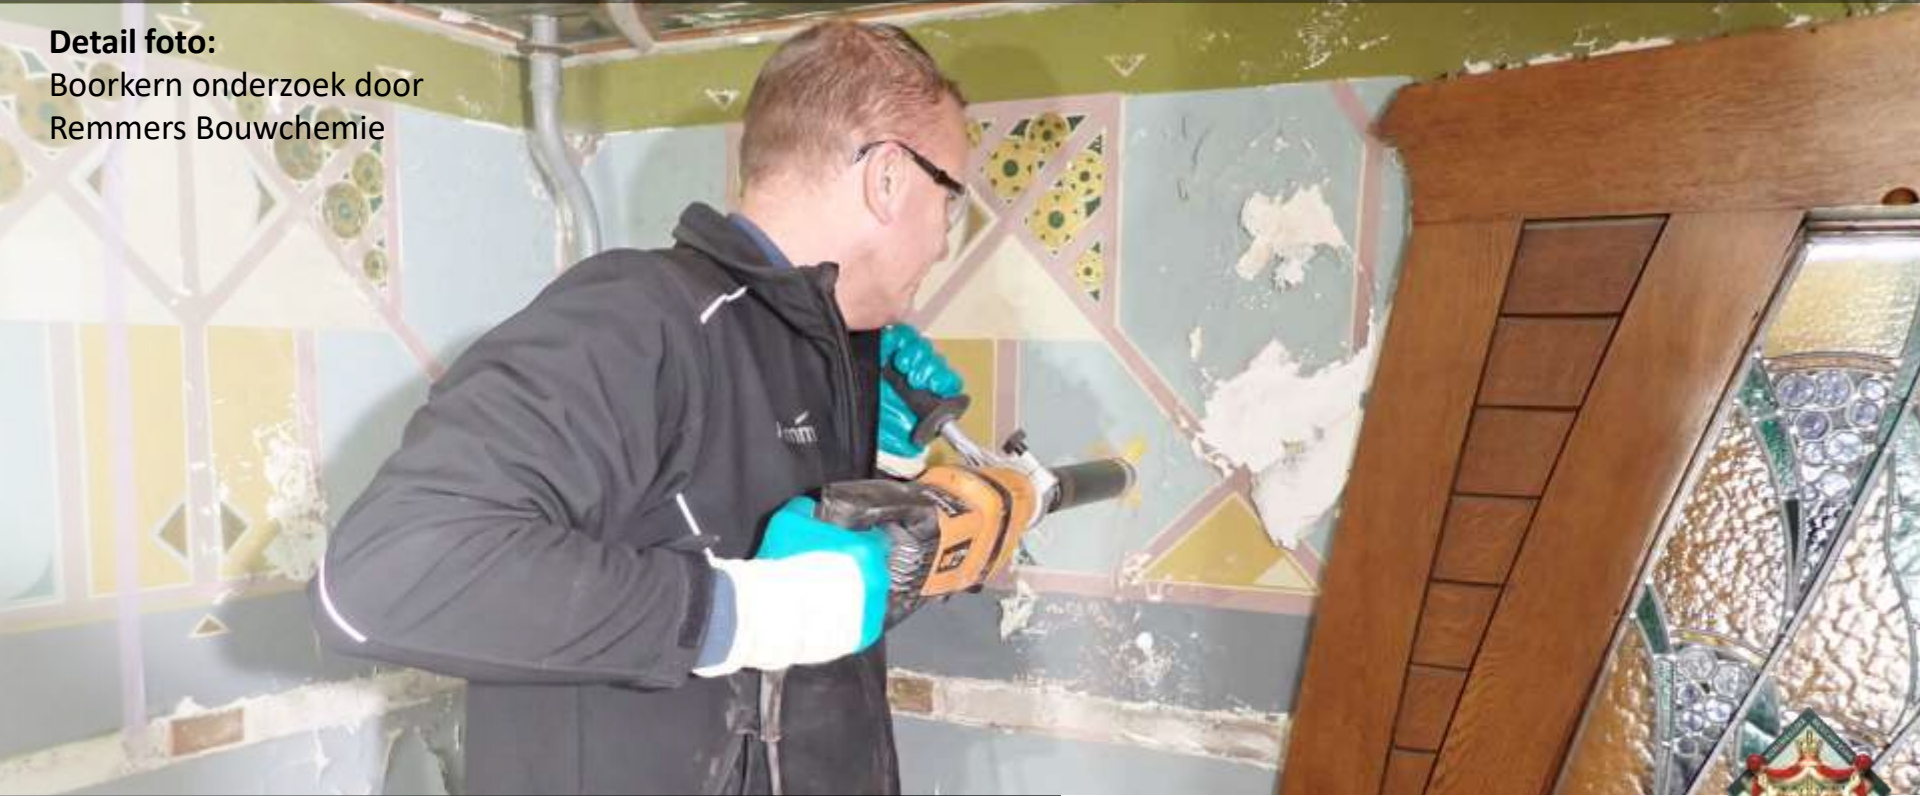
Detail foto:

Boorkern onderzoek door
Remmers Bouwchemie

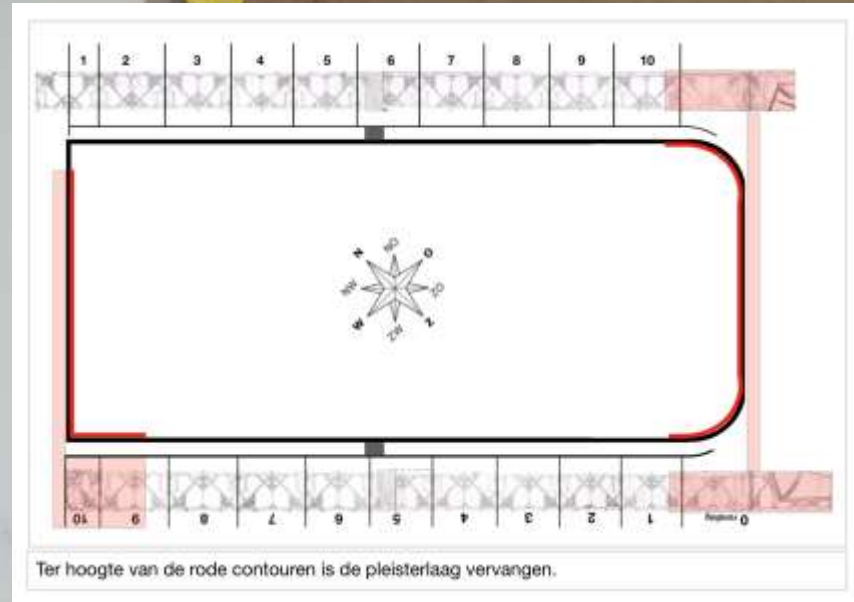
Detail foto:

Toegepaste nieuwe pleisterlaag

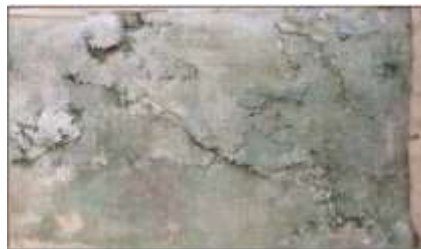
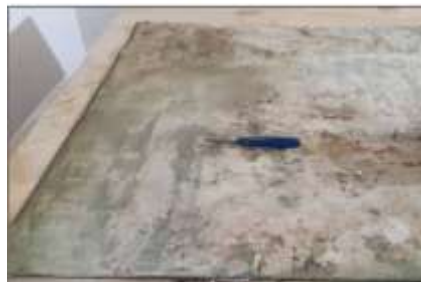
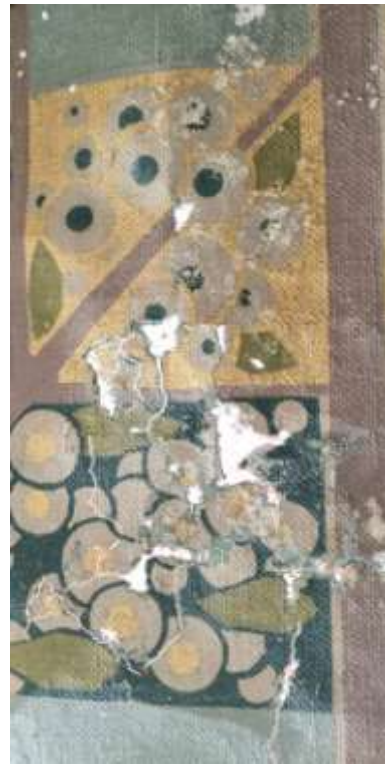
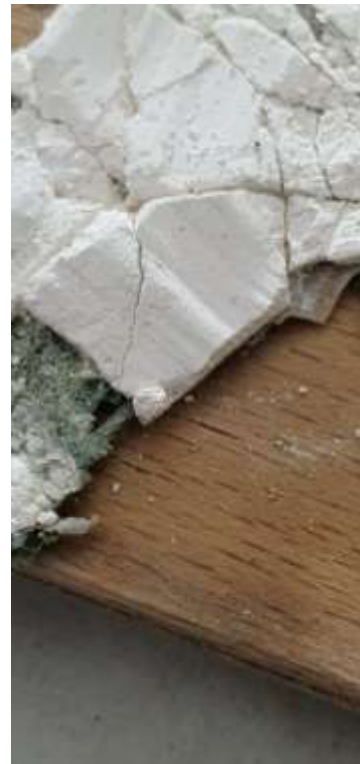
Voor de reiniging is et doek met de verso zijde naar boven gekeerd waarna reiniging kon plaatsvinden.

Op de behandeltafel werd duidelijk hoe ingrijpend de non reversibele verlijming uit reparaties in het verleden had plaatsgevonden. De lijm had zich tot diep in de vezels verspreid en hebben wij tijdens deze tijdrovende klus zo goed als mogelijk kunnen reinigen.
