**JACHSLOT
MOOKERHEIDE**

**RESTAURATIE
SCHILDERS**

**DONDERDAG
29 FEBRUARI**

Historie & Opdrachtgeverschap Jachtslot Mookerheide

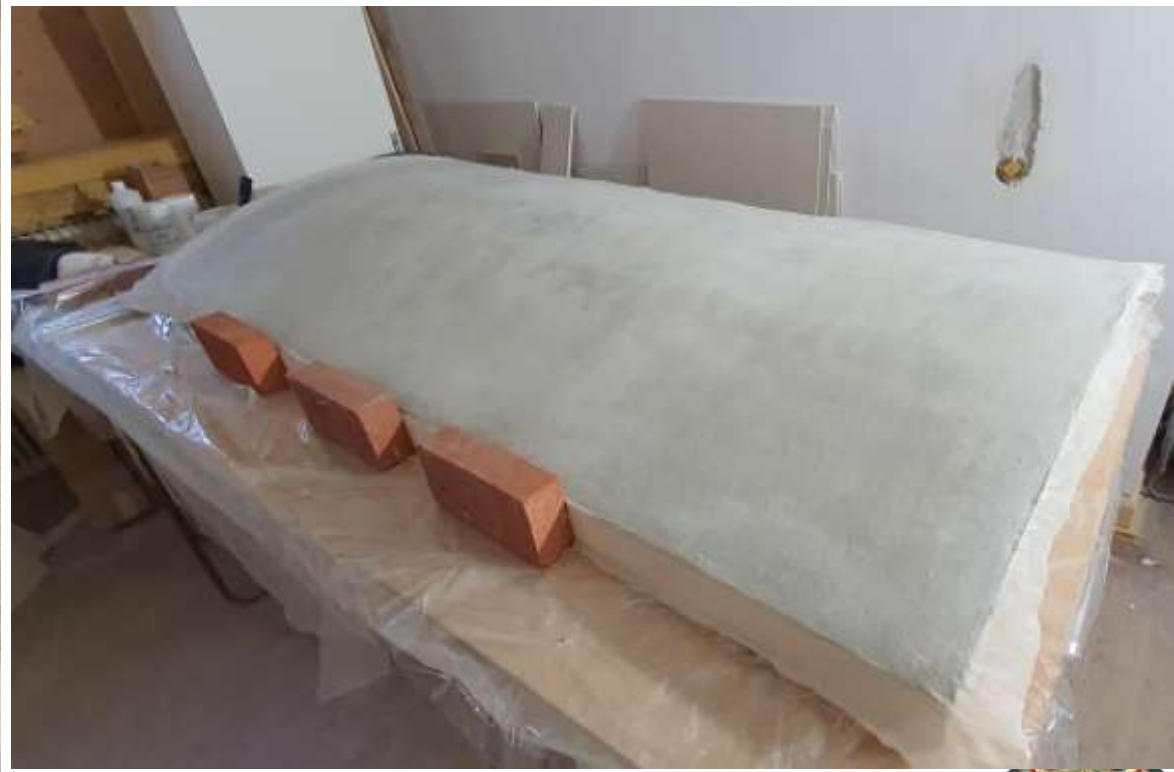
Steunweefsel:

Na herstel van de scheuren en losse delen werd de verso zijde voorzien van een steunweefsel welke met een reversibele Bevalijm is verlijmd

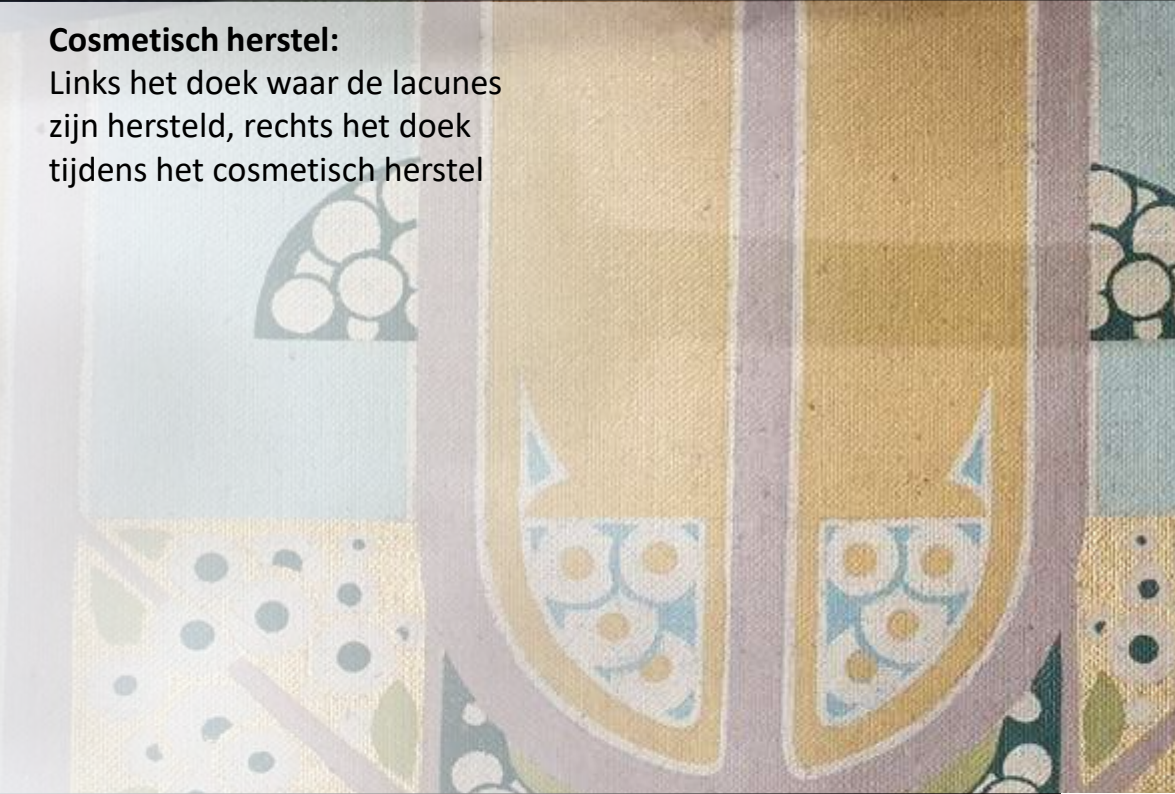
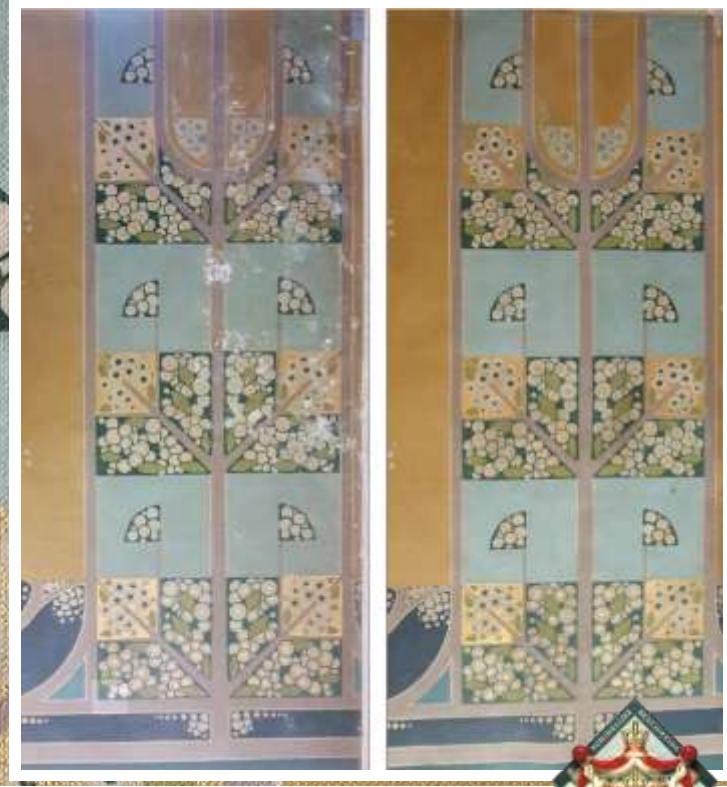
Cosmetisch herstel:

Links het doek waar de lacunes zijn hersteld, rechts het doek tijdens het cosmetisch herstel

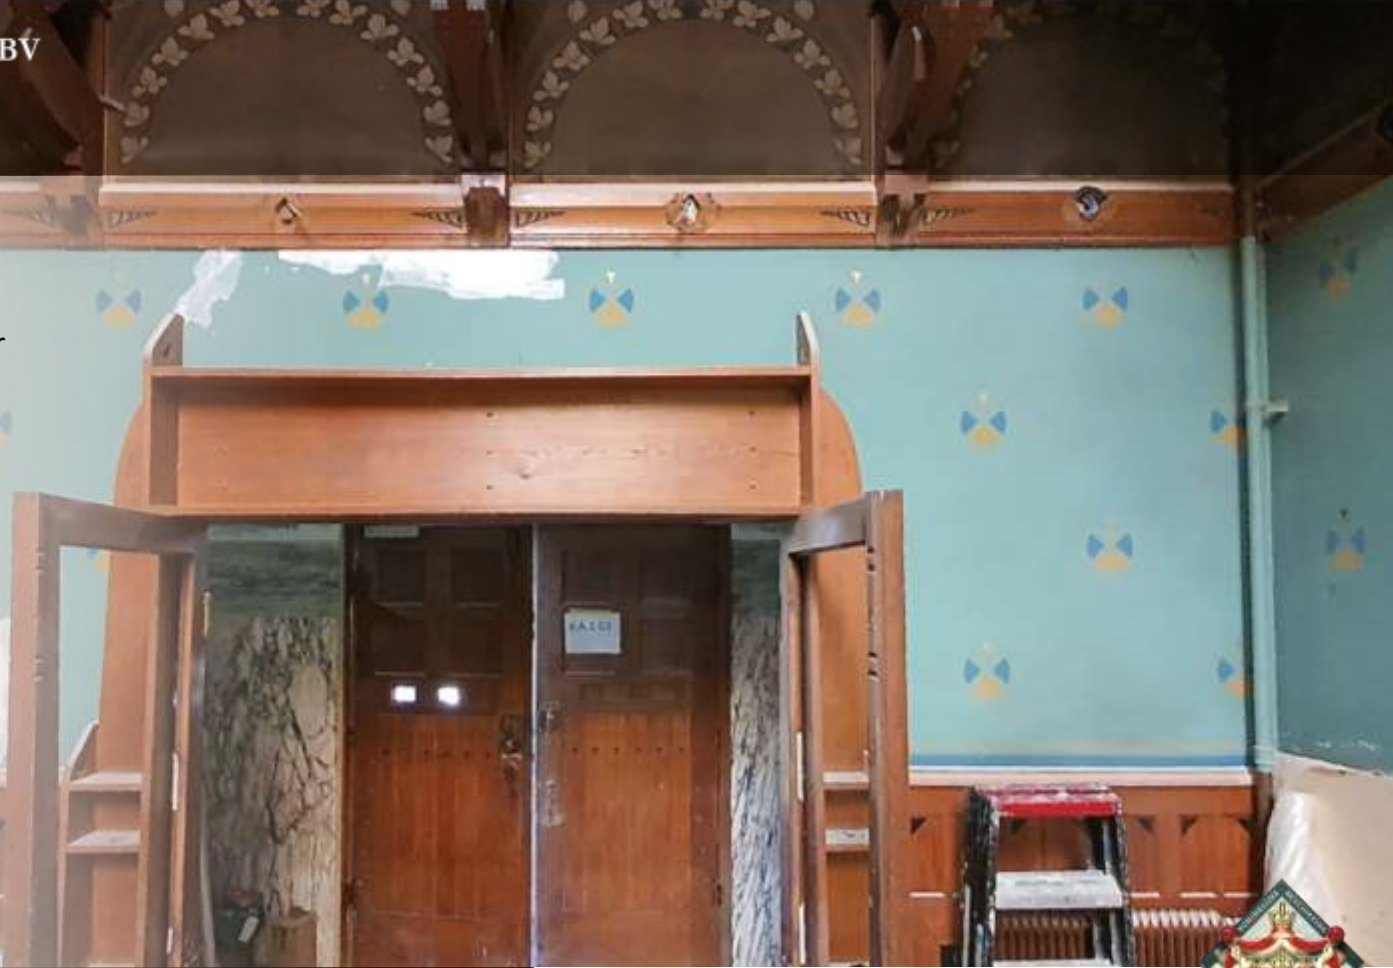
Gedecoreerde wanden hal:

De wanden in het trappenhuis zijn in het verleden overgeschilderd, de blauwe kleur werd een tussenvariant uit het palet welke op het plafond werd toegepast

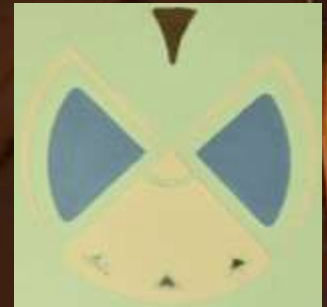
De cirkelvormige decoratie is 1:1 overgenomen en op de zelfde locatie in de nieuwe kleur als sjabloon gereconstrueerd.

De fijn vergulde details zijn uitgevoerd in bladgoud

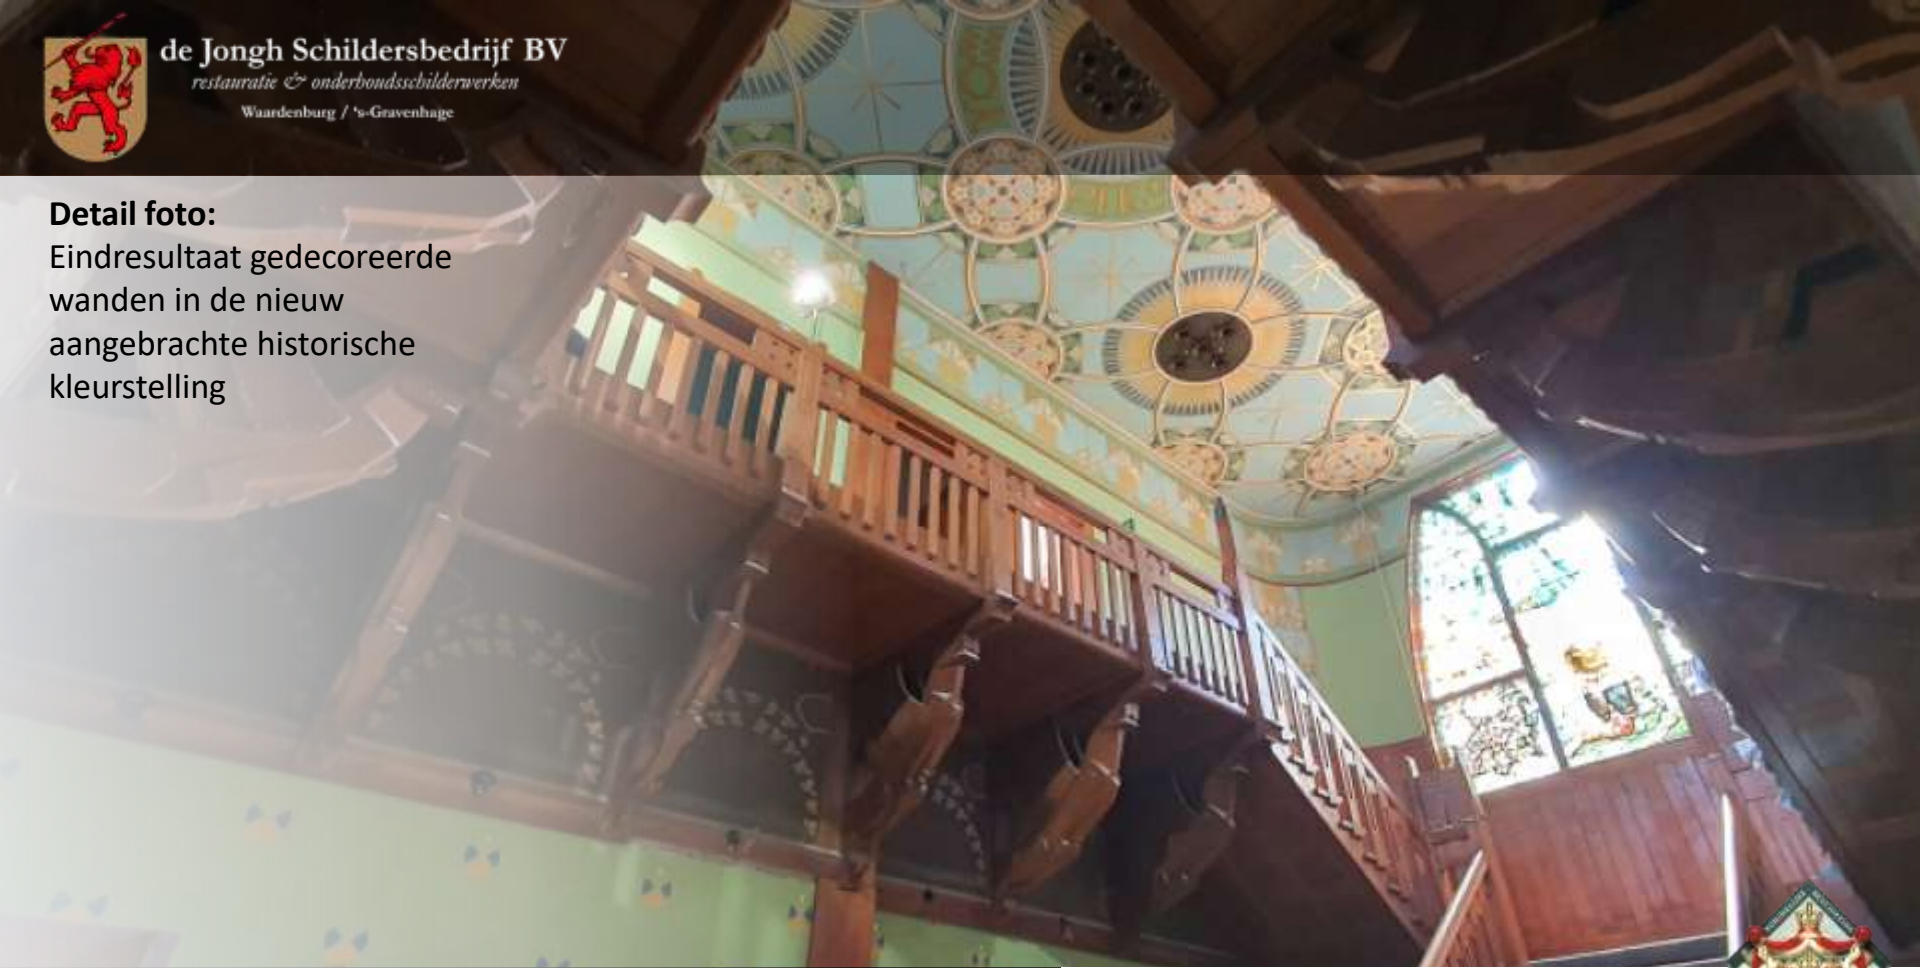
Detail foto:

Eindresultaat gedecoreerde
wanden in de nieuw
aangebrachte historische
kleurstelling

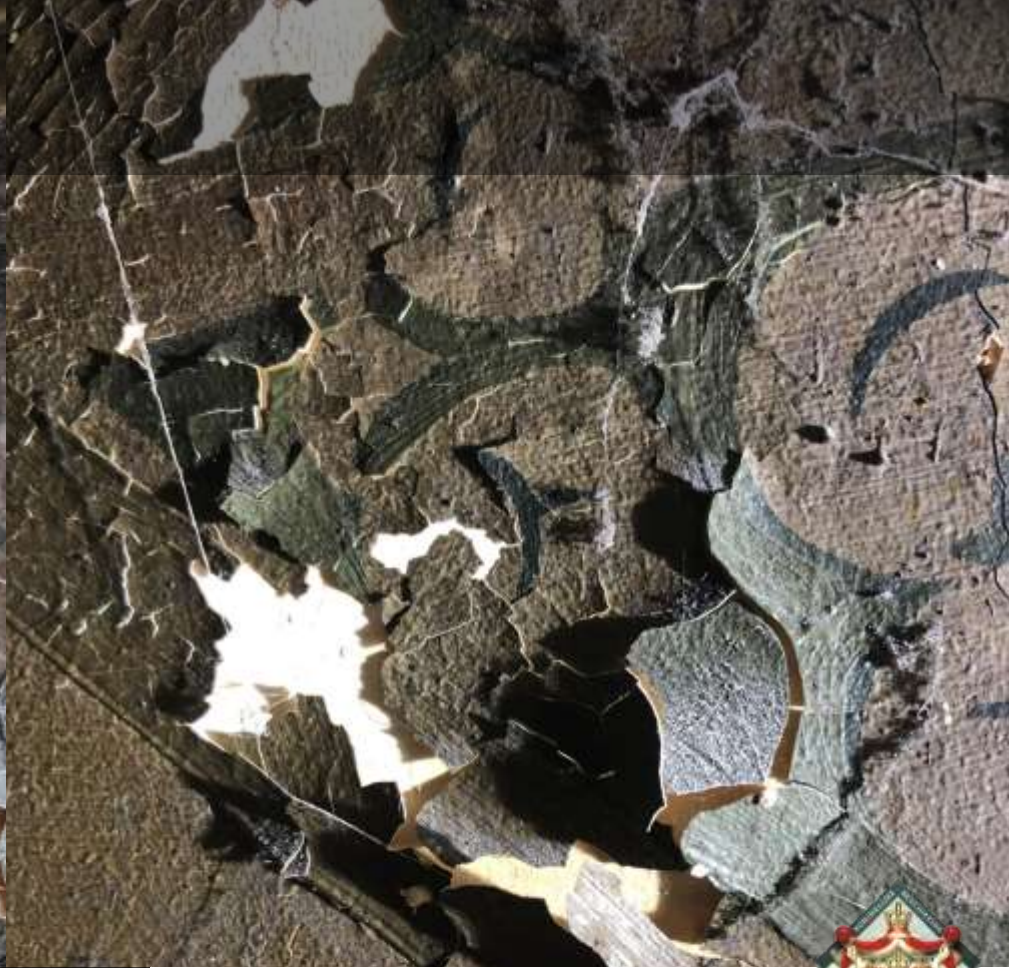
De aangetroffen problemen achter de koof vergde een strategische aanpak waarbij de losse deeltjes stuk voor stuk met alcohol werden bevochtigd en kort daarna met lijm worden gefixeerd, ondersteund door een hete spatel en folie welke niet gevoelig is voor lijm en warmte om onnodige verklevingen te voorkomen.

De aanwezige scheuren zijn geïnjecteerd met kalkwater

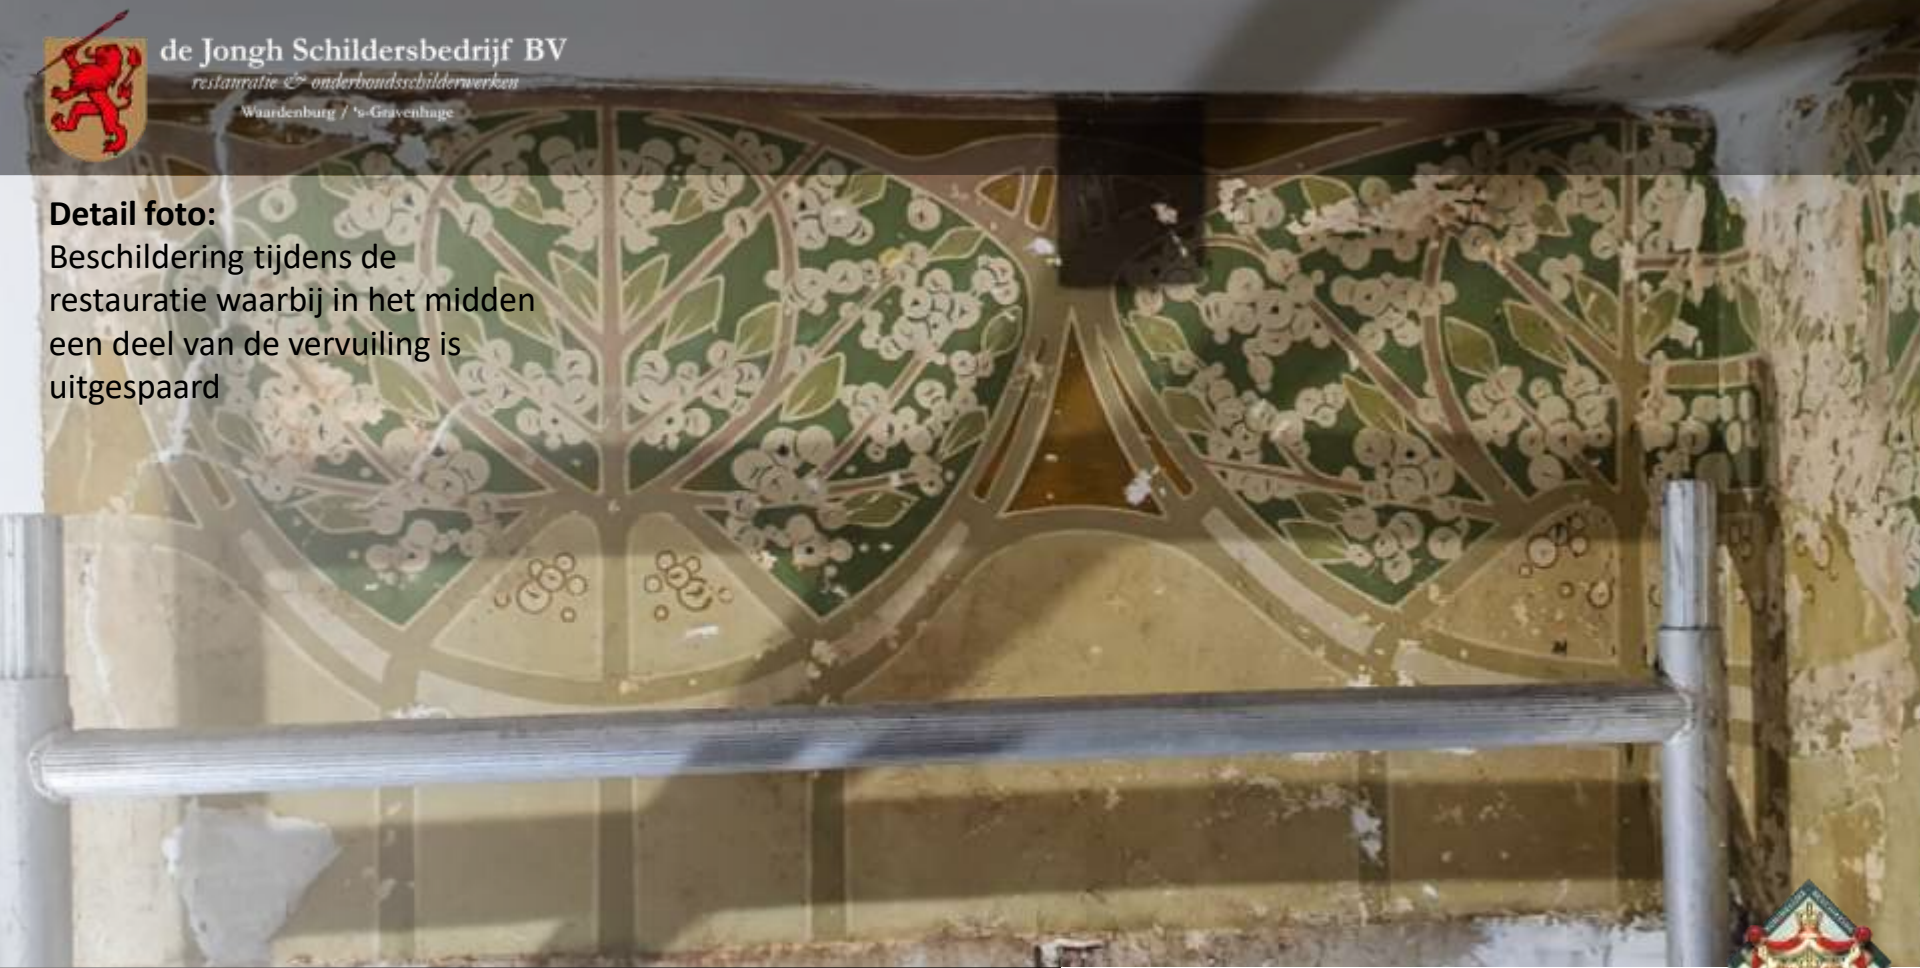
Detail foto:

Beschildering tijdens de restauratie waarbij in het midden een deel van de vervuiling is uitgespaard

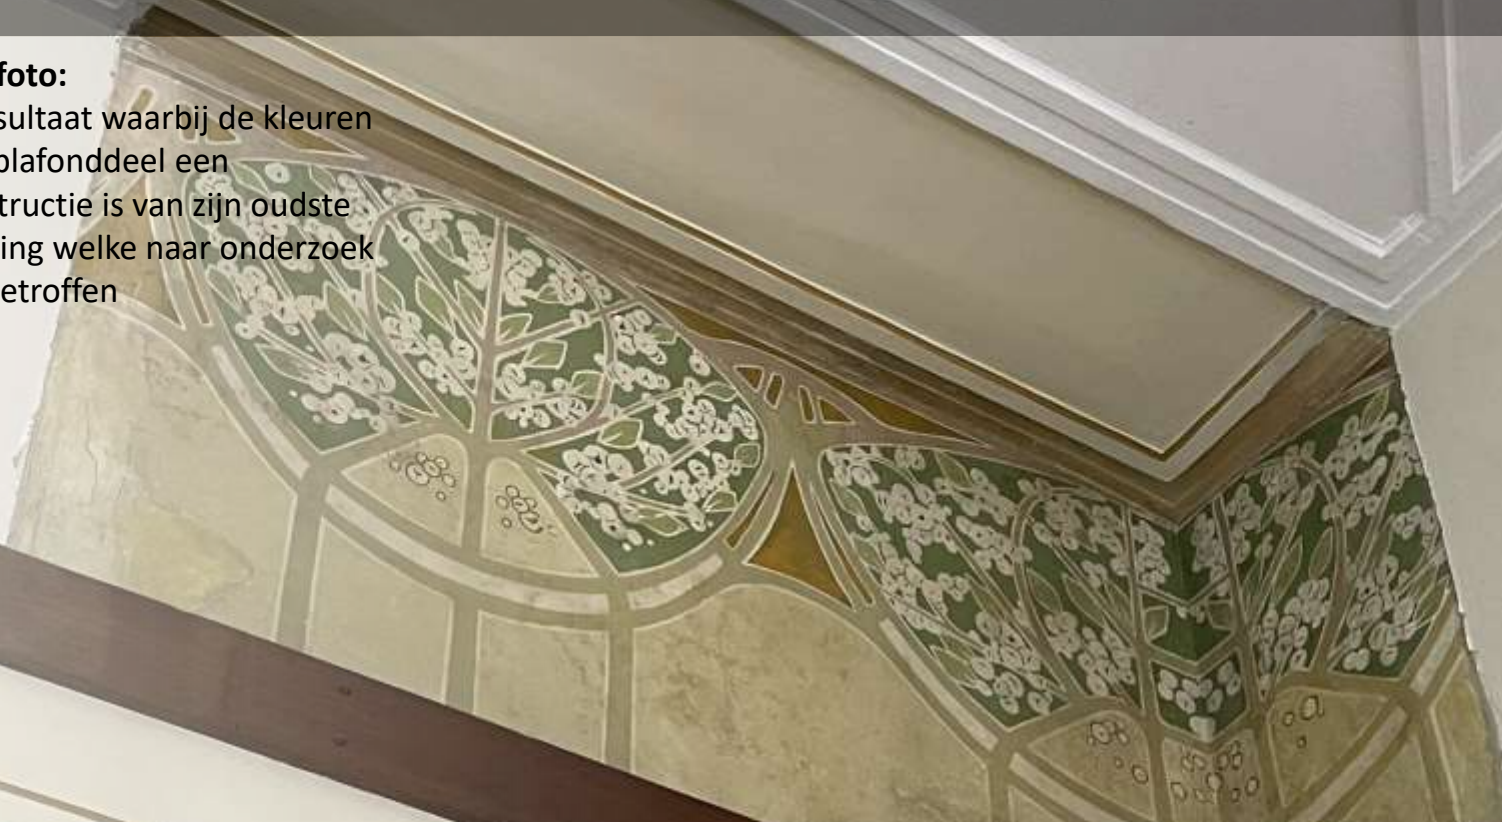
Detail foto:

Eindresultaat waarbij de kleuren in het plafonddeel een reconstructie is van zijn oudste afwerking welke naar onderzoek is aangetroffen
