KENNISSESSIES

15 MEI
2024

OnderhoudNL Kennissessie: Kwalitatief schilderwerk aan monumenten blijft een uitdaging

Kwalitatief schilderwerk aan monumenten blijft een uitdaging

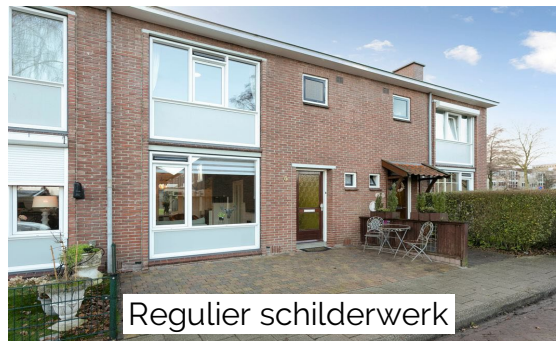
Regulier schilderwerk versus schilderwerk monumenten:

- Monumentale status;
- Restauratie-ethiek;
- Ondergronden;
- Kleurtoepassing;
- Vergunningen.

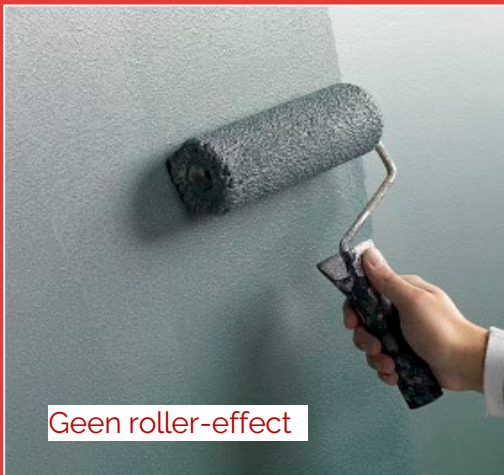
Geen roller-effect

Voorbeelden hoe het NIET moet !!
Foutieve aanbrengmethodieken die
in het verleden NIET werden
toegepast.

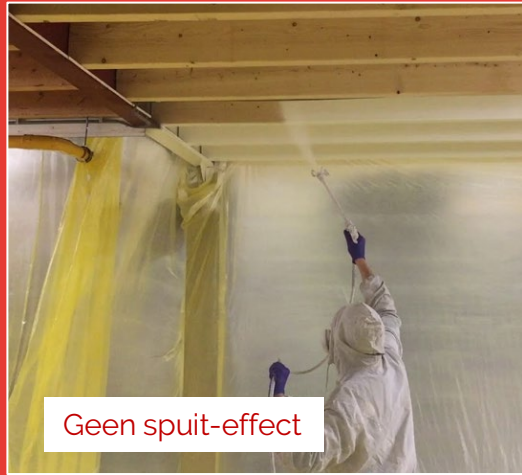
Geen spuit-effect

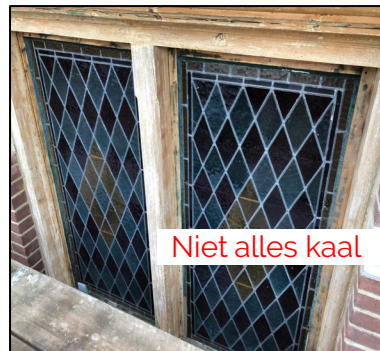
Niet alles kaal

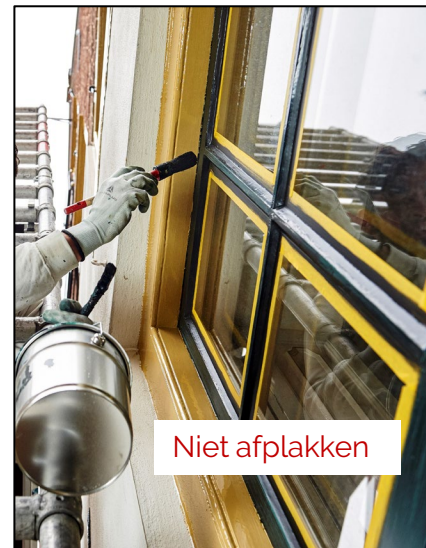
Niet afplakken

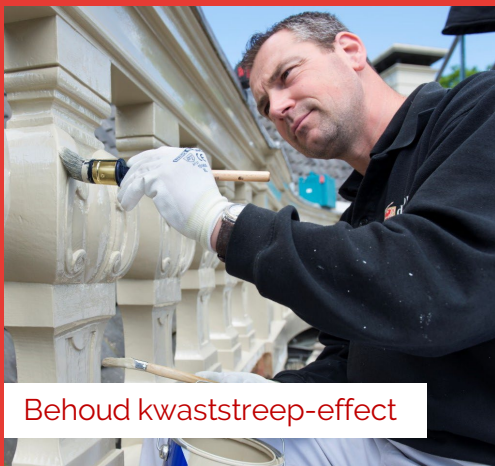
Behoud kwaststreep-effect

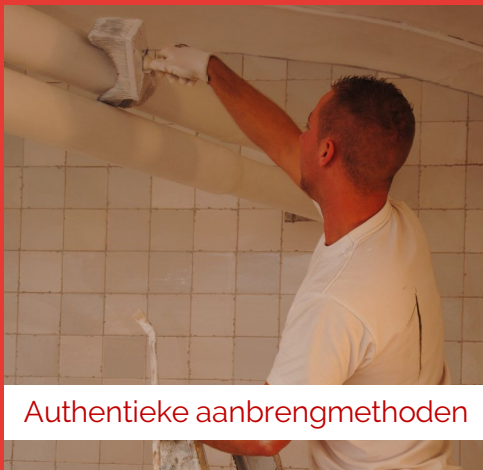
Authentieke aanbrengmethoden

Specifieke eisen historisch schilderwerk:

- Materiaalkeuze;
- Aanbrengmethodieken;
- Eisen gebruik gereedschappen.

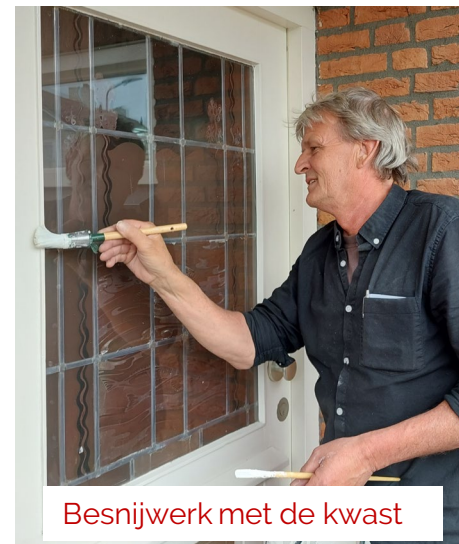
Besnijwerk met de kwast

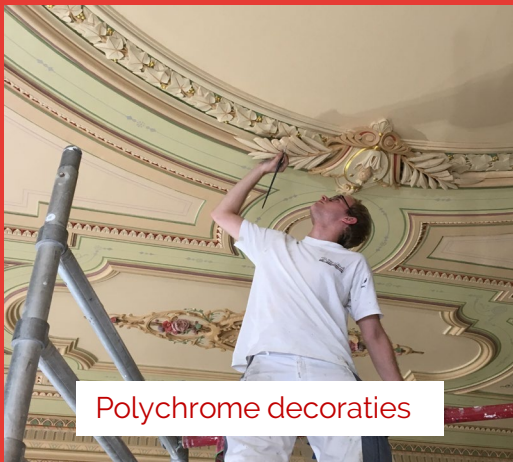
Polychrome decoraties

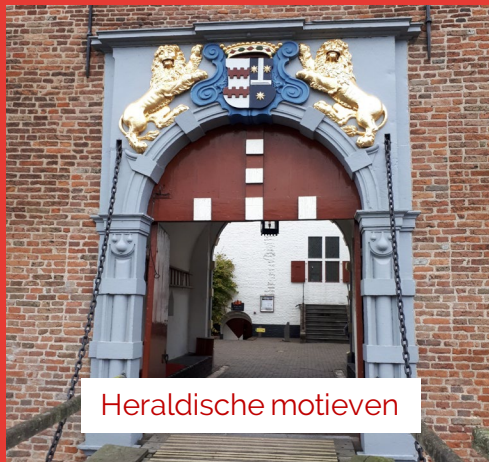
Heraldische motieven

Bijzonder historische schildertechnieken bijv.:

- Hout- en marmer-imitatie;
- Verguld- en verzilvertechniek;
- Heraldische motieven en kleuren.

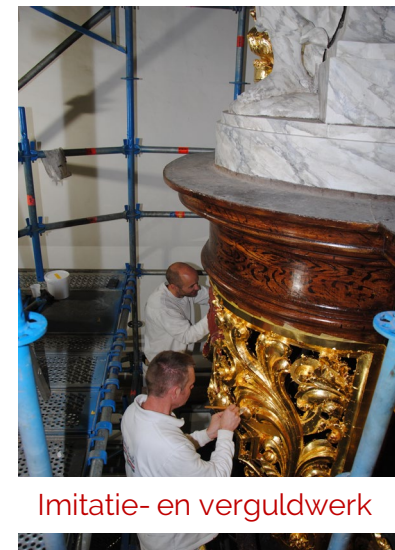
Imitatie- en verguldwerk

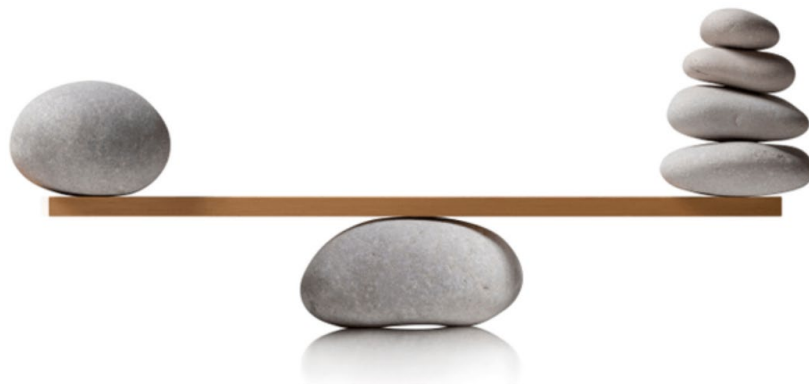
Algemene aandachtspunten glasisolatie

- Keuze voor isolerend glas moet afweging zijn tussen verschillende opties om warmteverlies gebouwschil te beperken.
- Kierdichting kozijnen essentieel onderdeel glasisolatie.
- Glasisolatie vermindert infiltratie/exfiltratie – door kierdichting – en gewijzigde vochtbalans, daarom mogelijk extra ventilatie nodig.
- Aandacht kleurbeleving/reflectie bij glasvervanging.

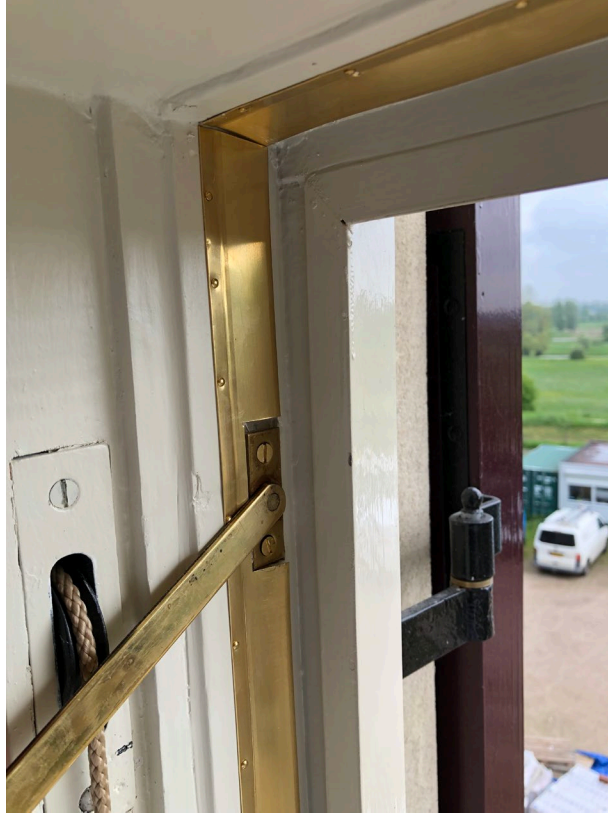
Kierdichting

Voor te openen ramen zijn bijvoorbeeld verende messing of bronzen tochtstrips zeer effectief en duurzaam.

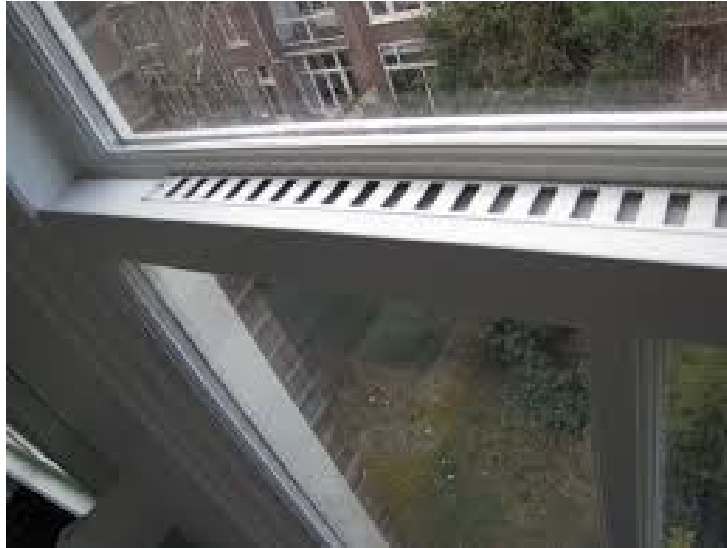
Ventilatie

Door kierdichting neemt de natuurlijke ventilatie af en moeten er mogelijk ventilatieroosters worden aangebracht voor voldoende toevoer van verse lucht. Een ander alternatief is mechanische ventilatie met warmteterugwinning, wat eventueel ook decentraal mogelijk is.

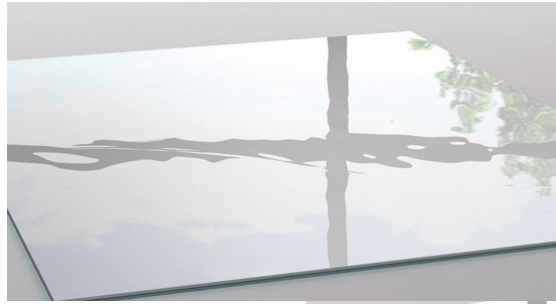
voor 1930
Ambachtelijk - Sterke
vertekening

ambachtelijk

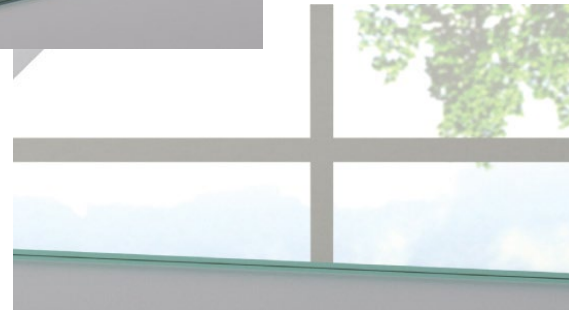
na 1960
Modern - Vlakke uitstraling

modern

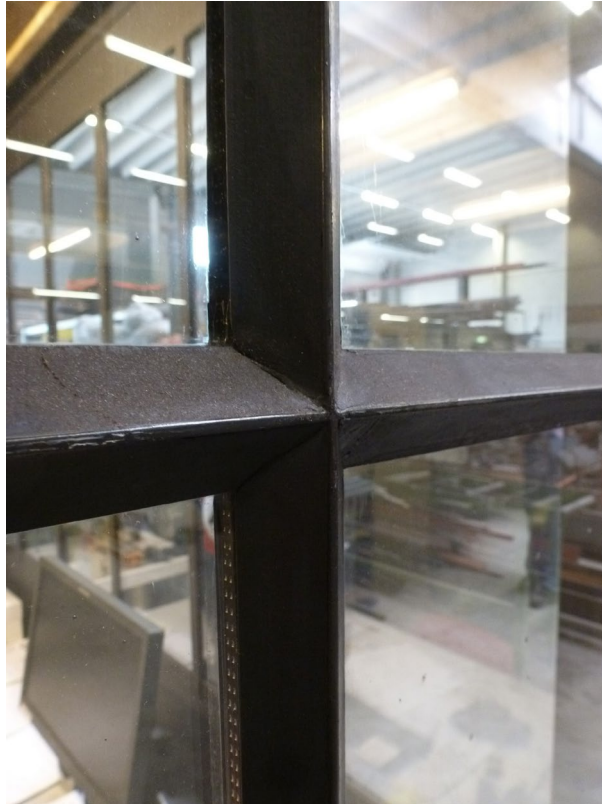
Stalen kozijnen

Sponningmaten liggen hier vast dus mogelijkheden hier beperkt tot beschikbare sponningdiepte en minimaal vereiste kitrand.

Condens op stalen kozijn hier ook een aandachtspunt!

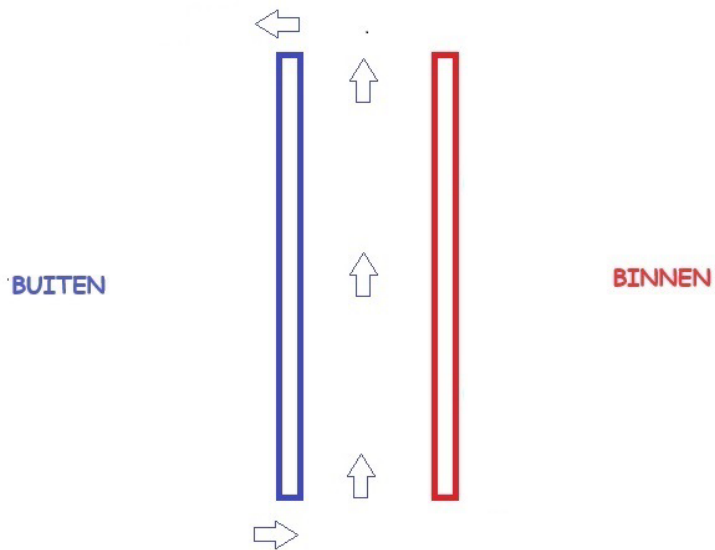
Voorzetraam buitenluchtventilatie

Binnenlucht koelt af tegen binnenblad

... met condens binnenzijde tot gevolg

Voordeel: geen condens in spouw
Nadeel: meer koudeval en energetisch slechter

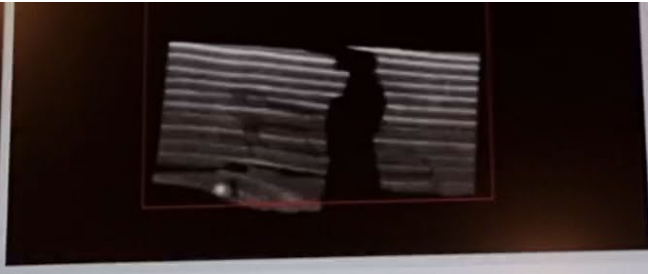
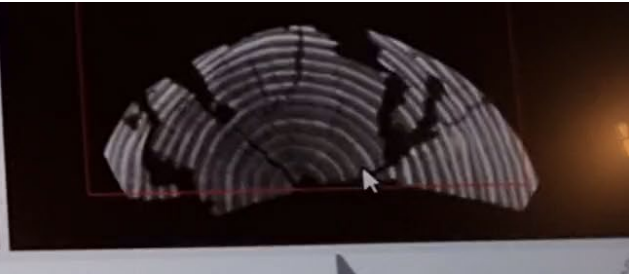
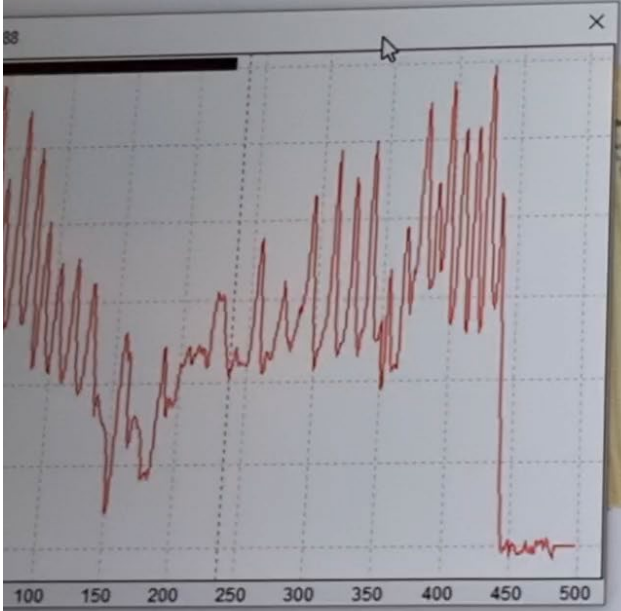
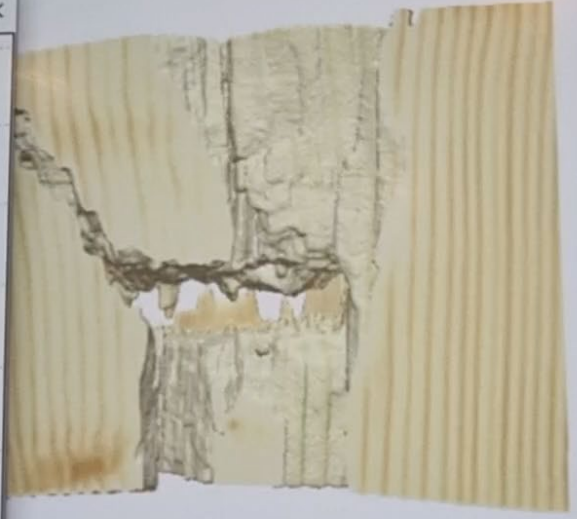
› CT SCAN - CONCLUSIE

- › ZEER MOOIE TECHNIEK
- › ALLES ZICHTBAAR
- › AANTASTING HEEL MOOI WAAR TE NEMEN
- › TNO GAAR DEZE MACHINE NAAR NEDERLAND TE HALEN
- › GOED VOOR DE ONDERBOUWING VAN DE TE KIEZEN METHODE

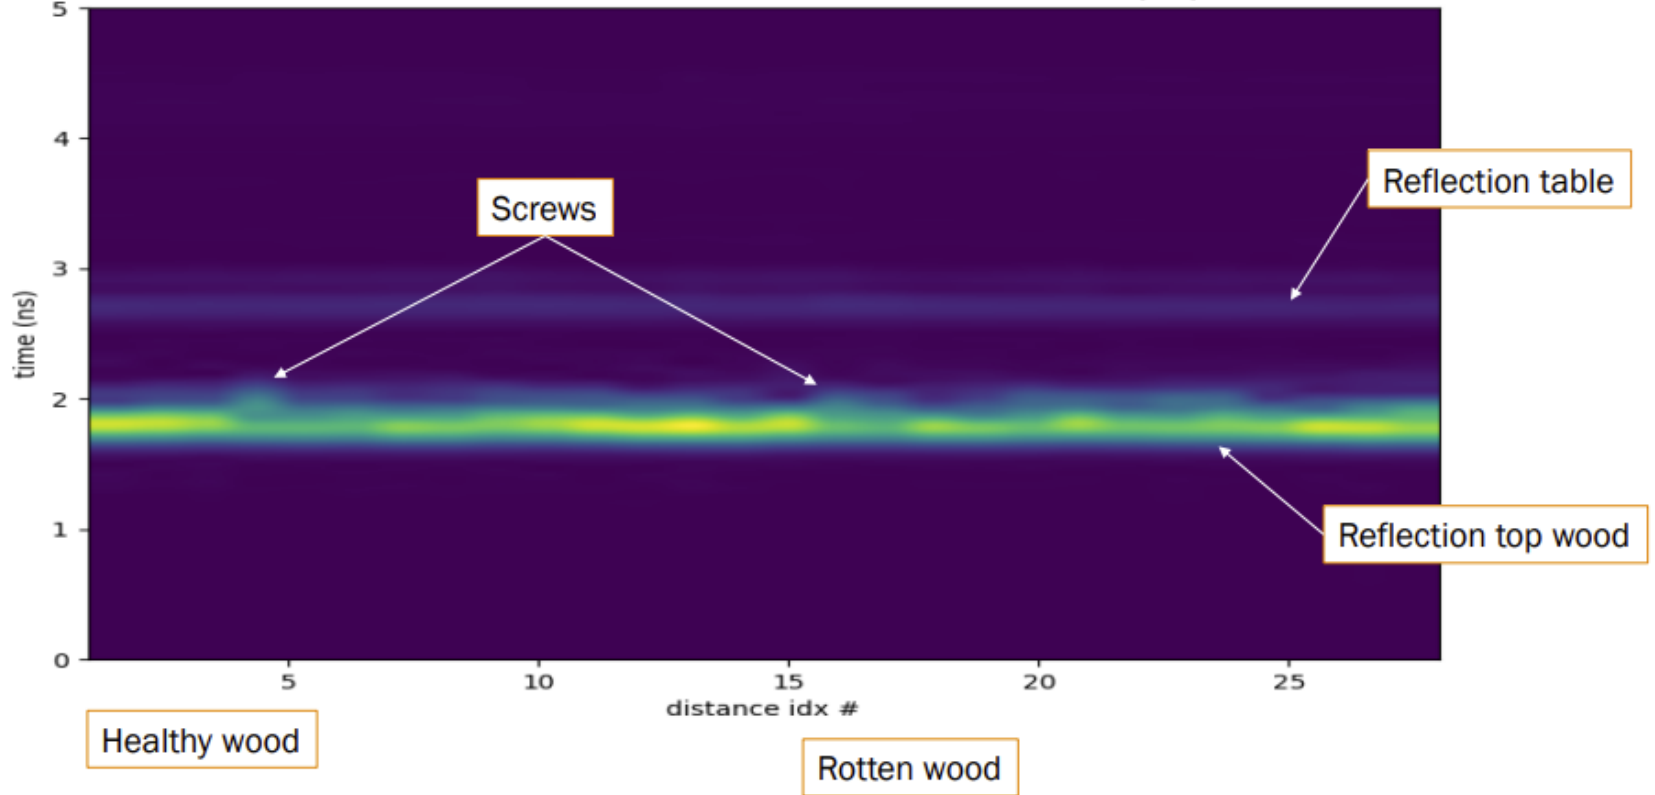
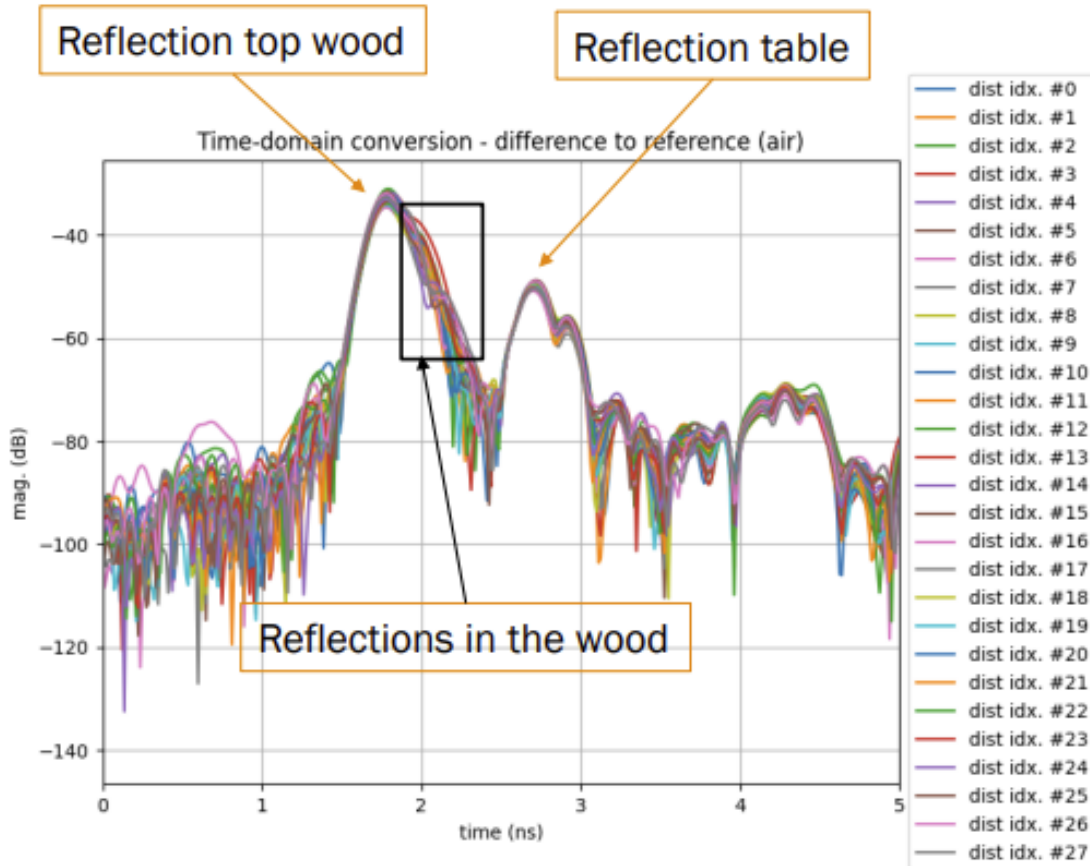
Time-domain conversion - difference to reference (air)

- › VERSCHILLEN ZIJN MOEILIK TE METEN
- › VIA VERREGAANDE DATA ANALYSE MOETEN CONCLUSIES/RESULTATEN ONDERBOUWD WORDEN (EXTRA NULMETINGEN)
- › DIT BETER MOETEN GAAN MET TWEE RADARPUNTEN MET FOCUS, DEZE APPARATUUR NU NIET BESCHIKBAAR EN ZAL GEMAAKT MOETEN WORDEN
- › DEZE TECHNIEK IS EEN MOGELIJKHEID OP TERMIJN

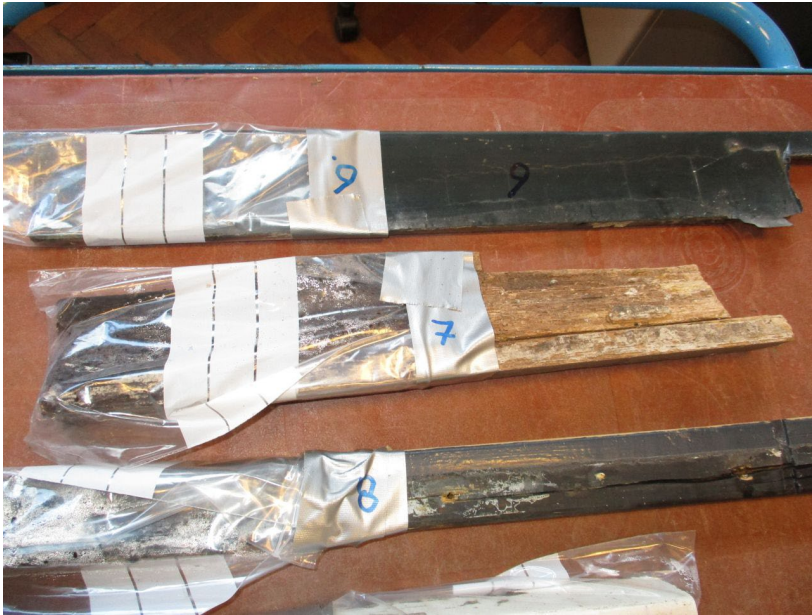
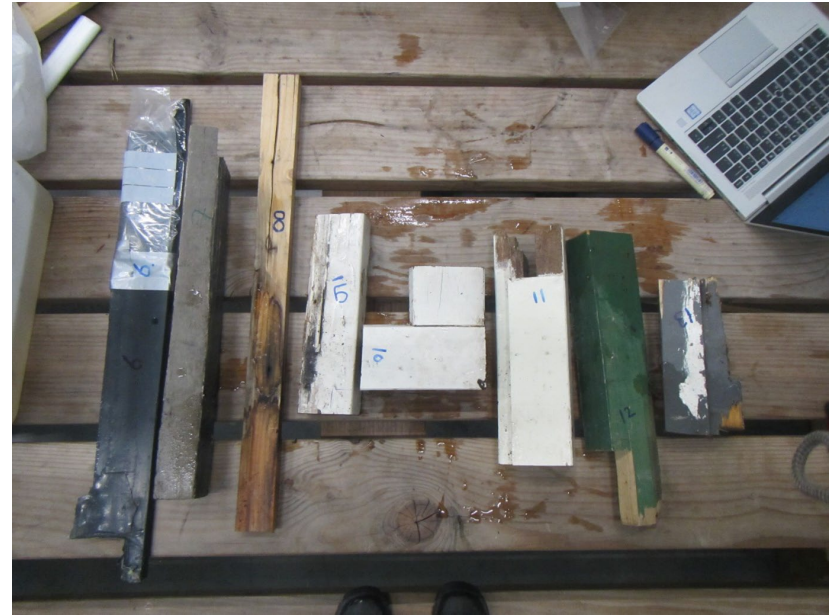
Uitleg meetingopstelling proef

nummer	houtsoort	toestand	lengte	breedte	dikte	aantasting	prioriteit
8	vuren	nat/droog	598	45	25	matige aantasting	1

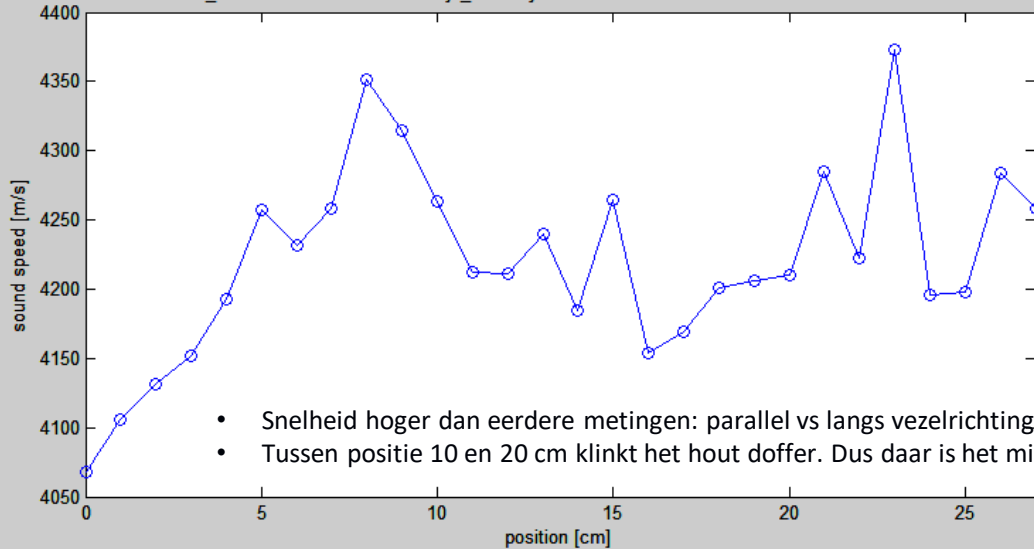
Metingen

- Snelheid hoger dan eerdere metingen: parallel vs langs vezelrichting?
- Tussen positie 10 en 20 cm klinkt het hout doffer. Dus daar is het misschien rot.
